COMUNE DI CASTELNUOVO SCRIVIA
PROVINCIA DI ALESSANDRIA

Scuola Statale elementare “Bandello” e materna “Guerra”

STUDIO DI VULNERABILITA' STATICA e SISMICA

RELAZIONE CONCLUSIVA

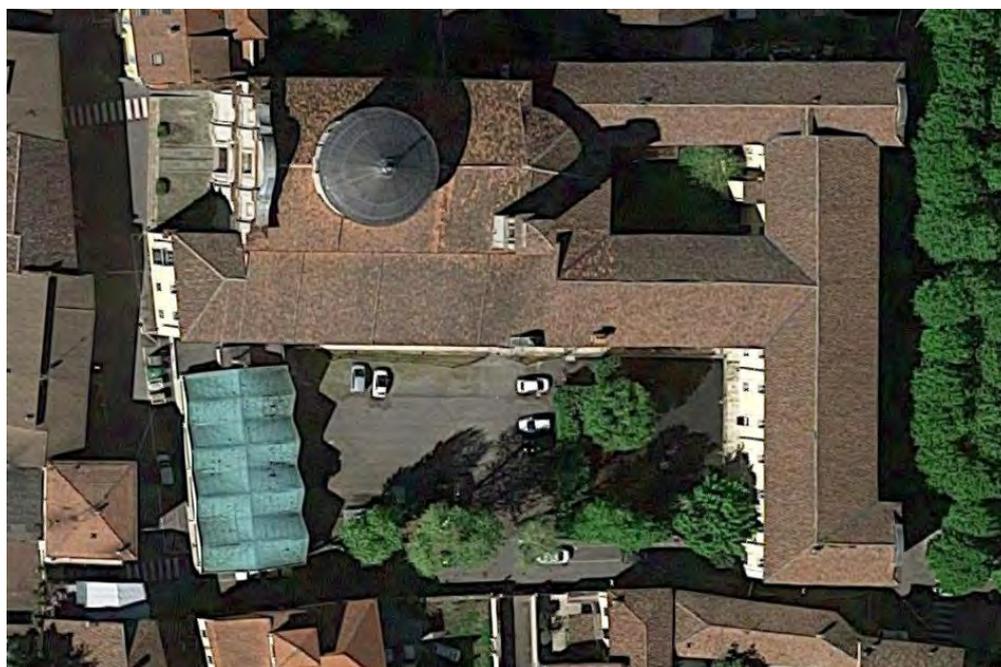
Figura 1.1: Vista aerea dell'edificio.

Nella Figura 1.1 si riconosce la struttura della palestra sul lato sud-ovest del fabbricato (copertura più chiara). La costruzione nel nuovo edificio ha comportato operazioni di scavo che potrebbero aver contribuito alla formazione dell'attuale quadro fessurativo sulle strutture verticali delle pareti della scuola in prossimità della palestra. Le lesioni, come sarà descritto nel seguito, lasciano intuire una potenziale rotazione della facciata con conseguenze sull'ancoraggio, già modesto, dei controsoffitti in latero-cemento.

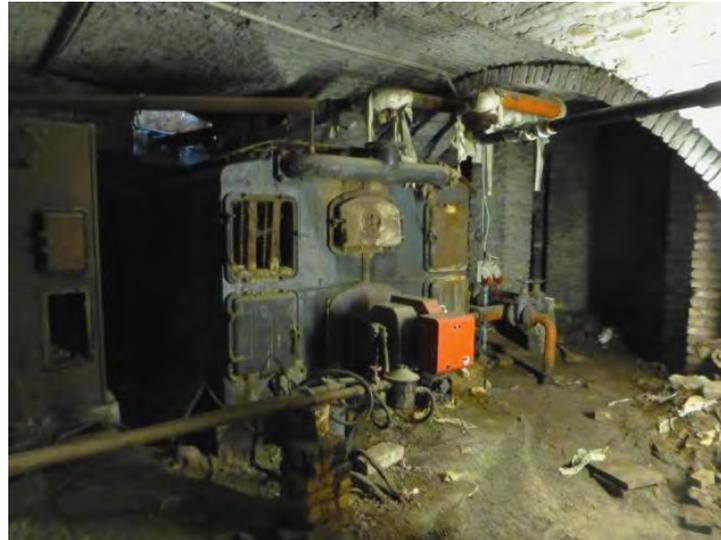
L'impianto è nei locali dell'interrato ove è posizionata la caldaia.

Figura 3.5: La vecchia caldaia non più in uso

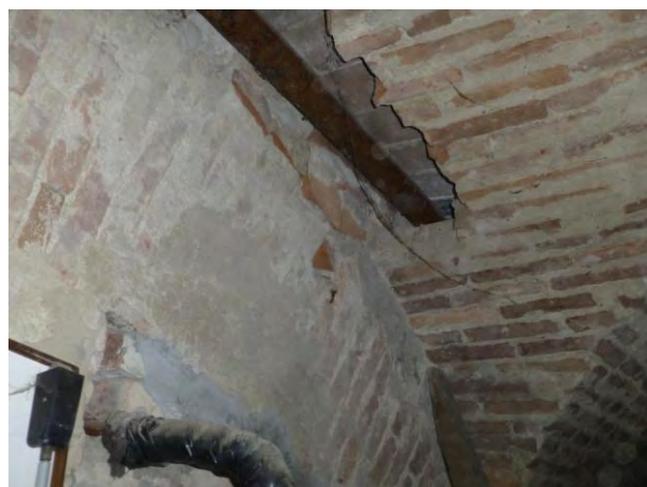
Le tubazioni sono posizionate a vista nell'interrato con forature per raggiungere i termosifoni dei livelli successivi. Tale operazione ha comportato la scanalatura delle volte, con importanti riduzioni di sezione.

Le crenature oltre ad aver ridotto localmente la sezione resistente hanno comportato spesso lo svuotamento del materiale di riempimento delle volte stesse che risultano, alla stato attuale, talvolta parzialmente scariche, con conseguenti ripercussioni sul loro comportamento statico.

Figura 3.6: Crenature delle volte dell'interrato

Questo problema sarà riaffrontato e approfondito nel paragrafo relativo al quadro fessurativo delle volte (e relativi allegati) e sarà evidente oltre che dal rilievo fotografico anche dalle endoscopie realizzate che hanno permesso di ricostruire la stratigrafia del pavimento della scuola “Guerra”.

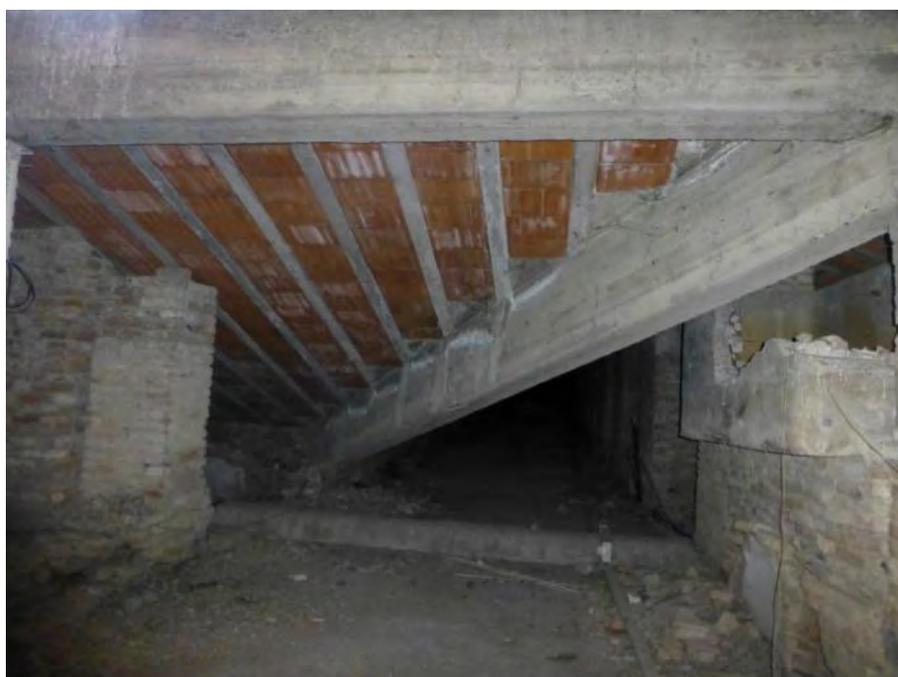
Durante la realizzazione di tale intervento, inoltre, furono “tagliate” alcune catene che garantivano una miglior cerchiatura dell’insieme, aumentando la potenziale rotazione delle facciate. La demolizione delle volte al soffitto del piano primo e la loro sostituzione con il solaio in latero-cemento, unito ad elementi in calcestruzzo armato di dimensioni considerevoli e mal collegate alla struttura ha inoltre contribuito a lesionare la struttura al piano primo come mostrato dai quadri fessurativi elaborati per la scuola “Bandello”.

Figura 3.7: Intervento massivo sulla copertura

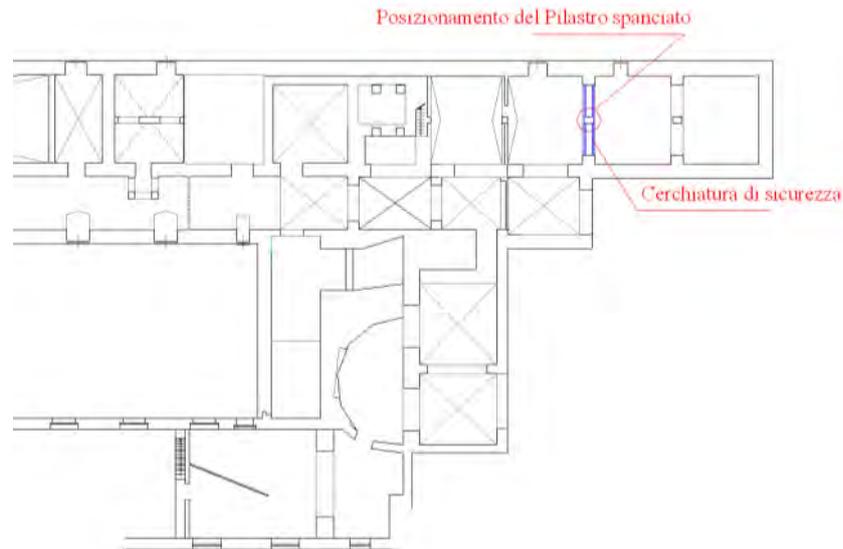
Durante i sopralluoghi effettuati nell'interrato si è osservata una lesione ed uno spanciamento di un pilastro del piano interrato; il comune, con fondi propri, ha disposto la messa in sicurezza dell'elemento mediante il posizionamento di una cerchiatura.

Figura 3.9: Posizione del pilastro spanciato

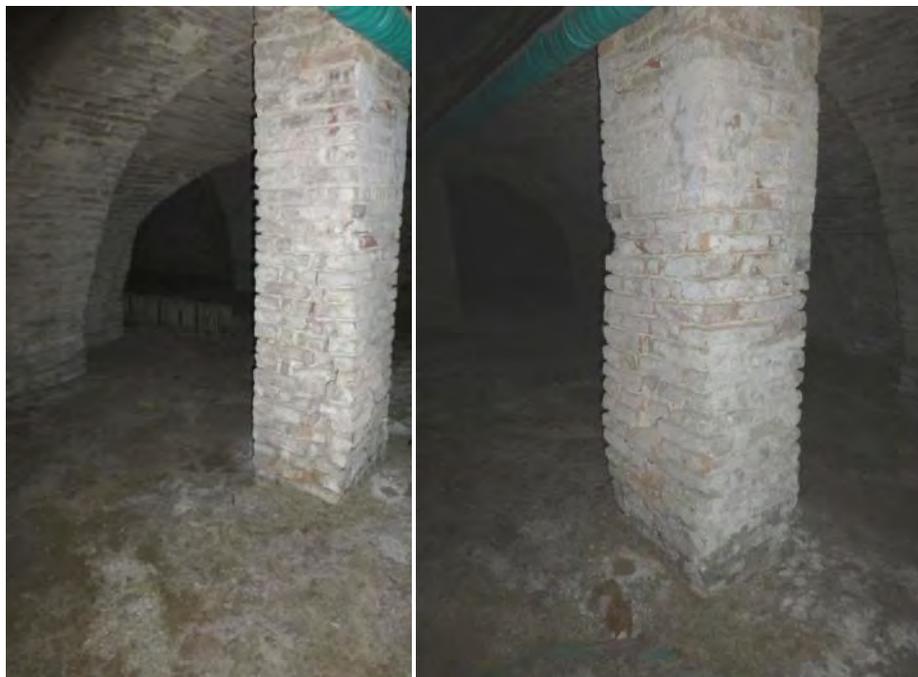
Figura 3.10: Lesioni osservate sul pilastro del piano interrato

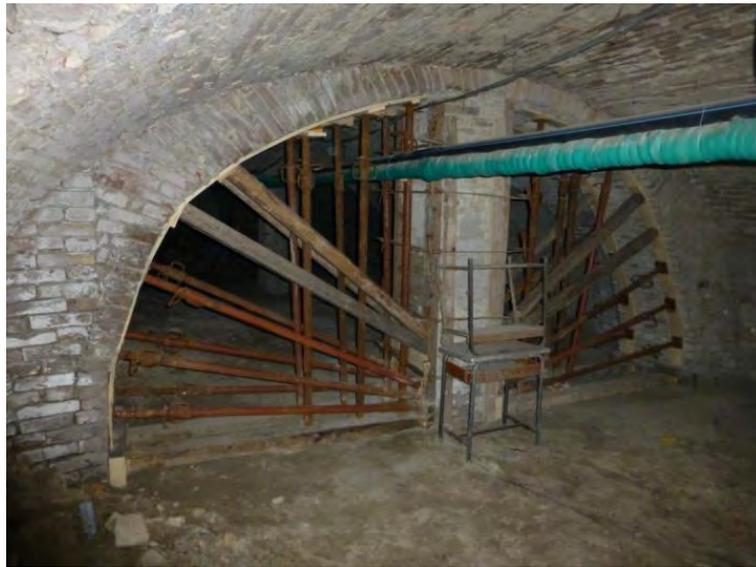
Figura 3.11: Intervento di cerchiatura del pilastro del piano interrato (ottobre 2015)

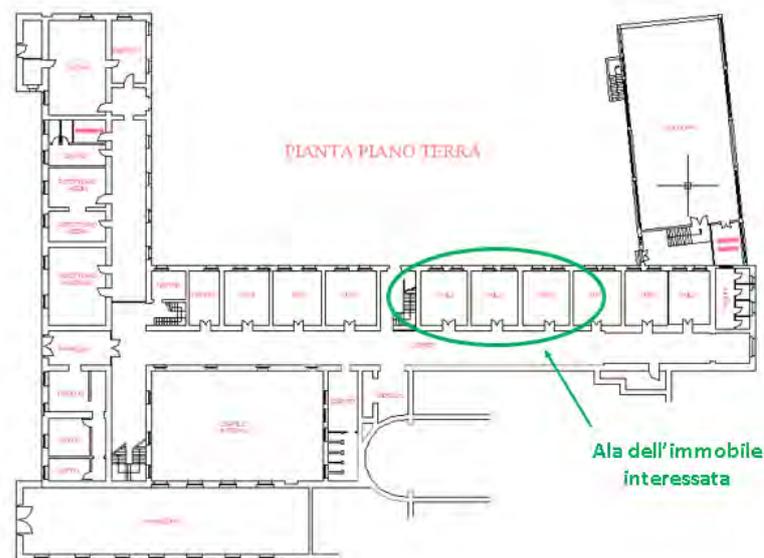
Sempre a seguito delle ispezioni visive sui controsoffitti e delle endoscopie realizzate, si è rilevato un quadro fessurativo importante nelle aule sul lato sud al piano terra.

Figura 3.12: Ala dell'edificio interessata dalle lesioni più marcate sul soffitto

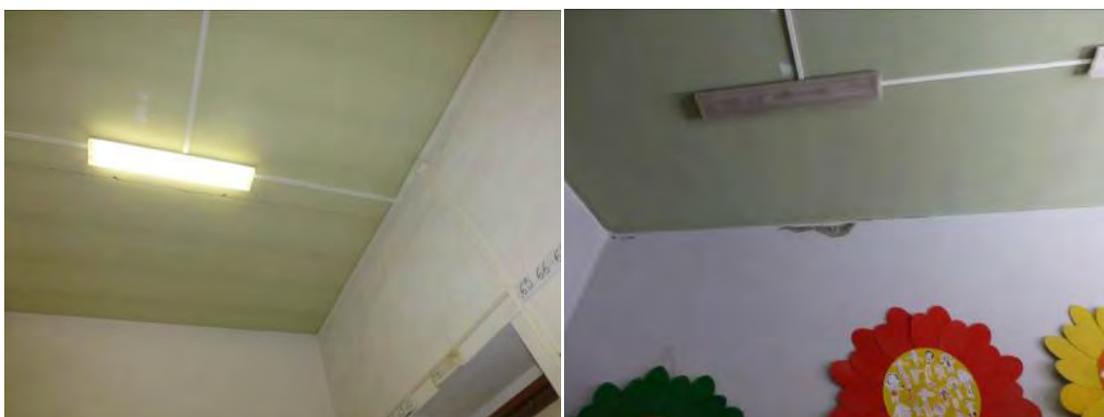
Il quadro fessurativo mostra delle lesioni in corrispondenza dei travetti ad indicare un potenziale scollamento delle pignatte da questi ultimi. Lesioni sono inoltre visibili in corrispondenza dell'inserimento del solaio nel muro (Figura 3.13).

Figura 3.13: Lesioni sul controsoffitto (sinistra) e sul collegamento con il muro (destra)

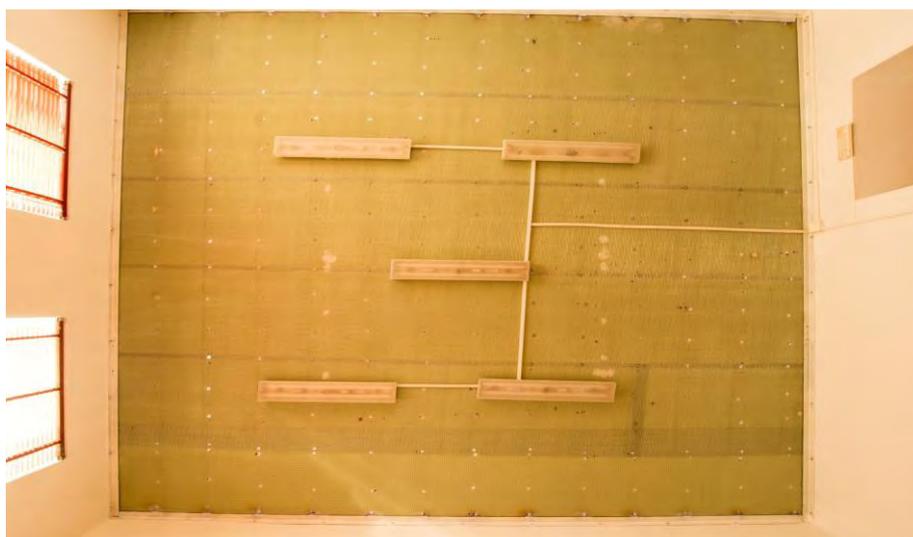
Figura 3.14: Intervento provvisorio di messa in sicurezza del gennaio 2016

A seguito della segnalazione il comune, con fondi propri, ha disposto la messa in sicurezza delle due aule mediante il sistema sopra descritto.

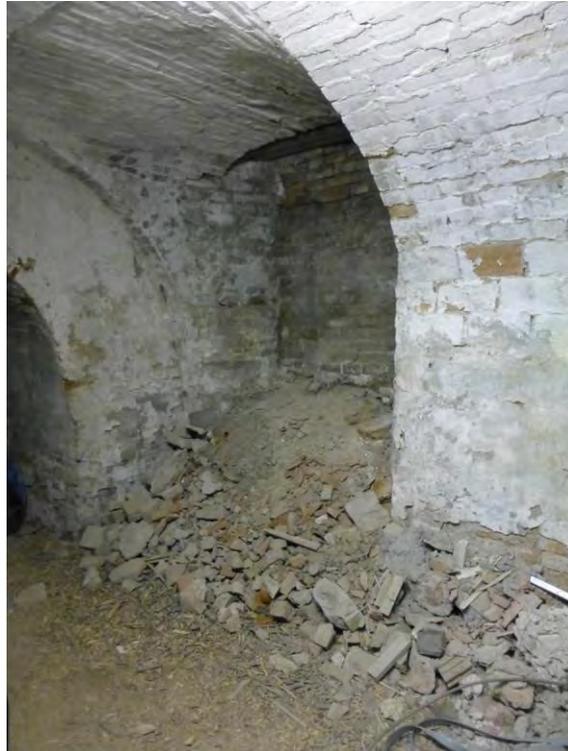
Alcune volte sono poi state rimaneggiate per l'inserimento di scanalature per ospitare le tubazioni. A seguito di tali interventi le volte sono state parzialmente scaricate dal materiale di contrasto normalmente presente.

Figura 5.2: parziale svuotamento dell'estradosso delle volte durante i lavori di posa degli impianti

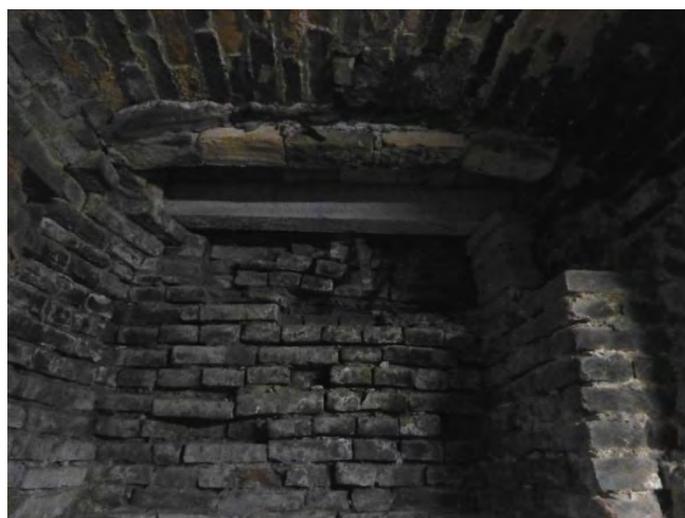
Negli anni anche le prese di luce sono state oggetto d'intervento, probabilmente per un maggior deterioramento dovuto agli agenti atmosferici. Si osserva sovente la presenza di architravi in calcestruzzo a sostituzione del voltino originale in muratura: intervento che ha spesso comportato un parziale (ulteriore) svuotamento delle volte.

Figura 5.3: luci di aerazione consolidate con architravi in calcestruzzo

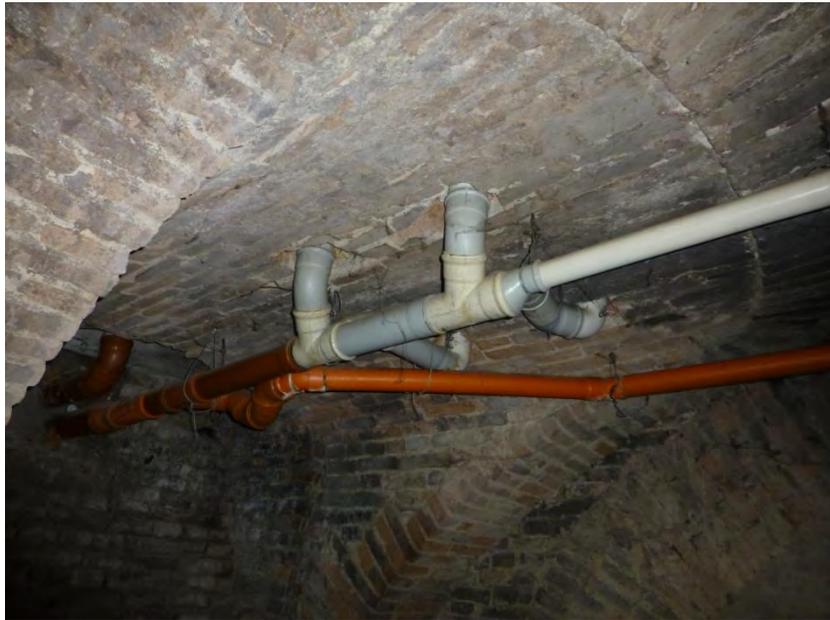
Figura 5.4: Tubazione dei servizi igienici installata all'intradosso delle volte

Oltre al transito delle condutture dal gas, si è usufruito del locale fondi anche per alloggiare le tubature dei servizi realizzati successivamente.

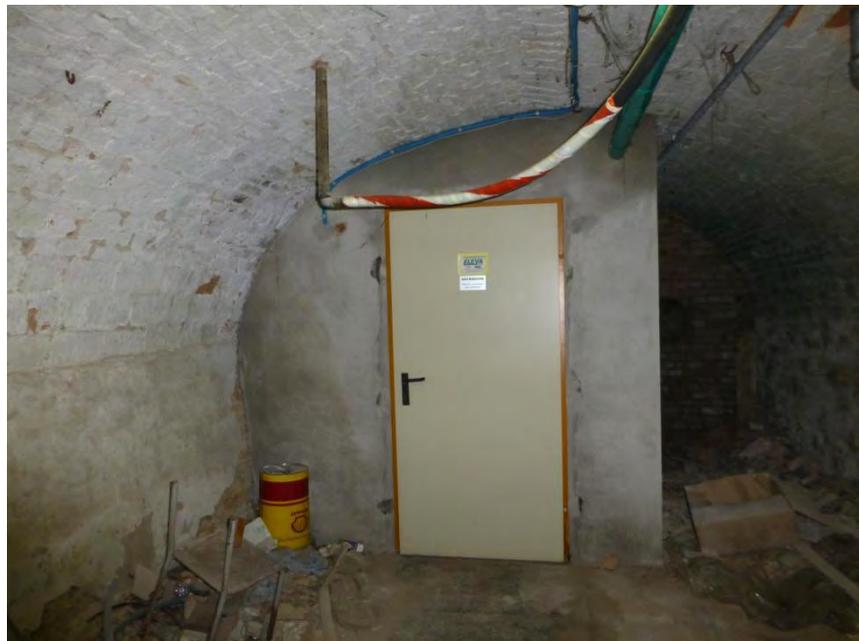
Infine, sempre nei fondi, è stato posizionato il locale ascensore.

Figura 5.5: Locale ascensore

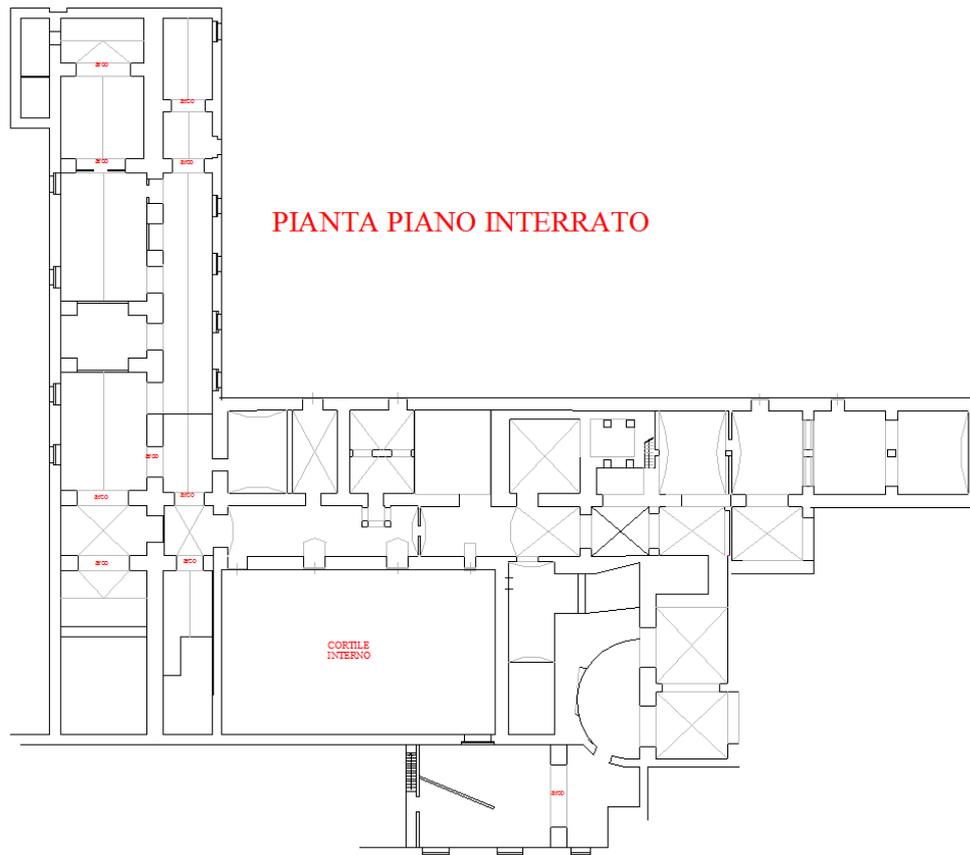
Si è provveduto pertanto a realizzare il rilievo geometrico completo dei locali dell'interrato, che occupano una superficie di oltre 1800 m² e costituiscono l'orizzontamento di pavimento della scuola materna: l'interrato è presente sotto tutta la scuola, ad eccezione dei locali dell'attuale palestra, fondati più superficialmente.

Figura 5.6: Rilievo dell'interrato realizzato ex-novo (ALLEGATO 1)

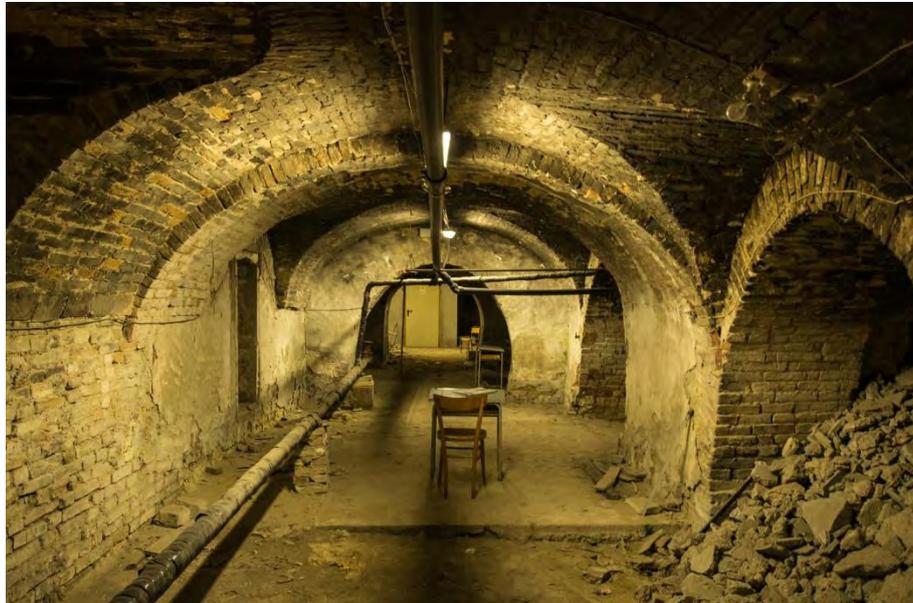
Il comportamento della volta non è quindi quello canonico, ma presenta un'anomalia a causa della presenza dei pilastri. Si segnala che la volta analizzata è quella che presenta un pilastro lesionato e per la quale è già stata predisposta una puntellazione provvisoria.

Figura 5.8: vista della volta n.1 "Volta Calzaturificio" (la parte analizzata è quella delimitata dal pavimento in battuto di cemento)

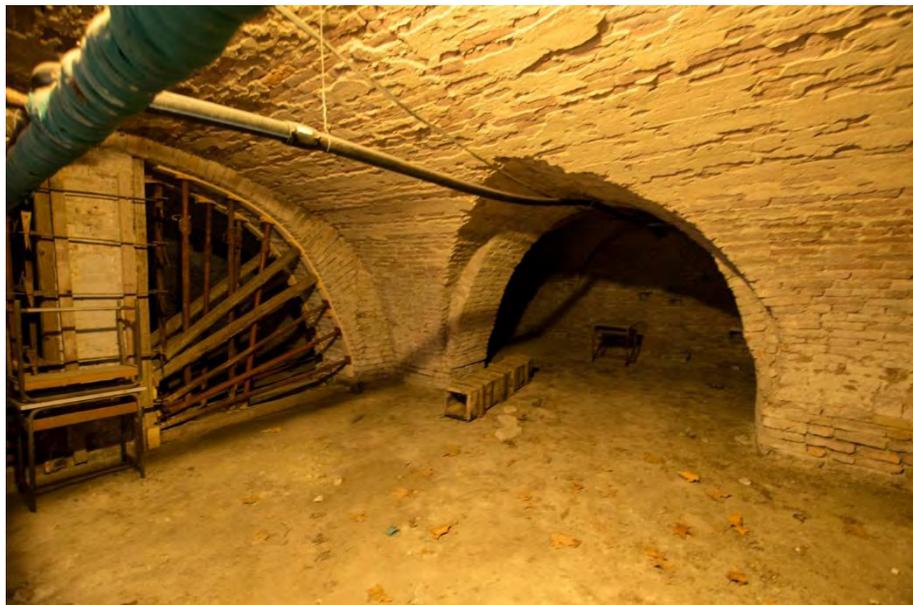
Figura 5.9: vista della volta n.2 "Volta con pilastro"

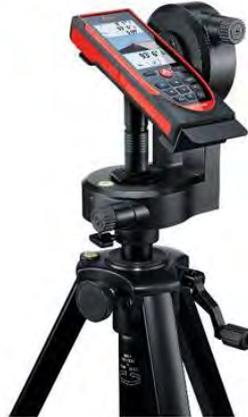
Il distanziometro è dotato di treppiede TRI70 e dell'adattatore per treppiede con microregolazione FTA 360-S.

Figura 5.10: Distanziometro Leica Disto S910 utilizzato per il rilievo delle volte

Leica DISTO S910 è un distanziometro laser che, grazie al dispositivo Smart Base (un perno biassiale integrato con il circuito stampato), acquisisce misurazioni multiple e precise in tre dimensioni da una singola posizione. Combinato con un laser potente, un sensore di inclinazione a 360° e un evoluto software, Smart Base consente al dispositivo S910 di misurare le distanze e gli angoli tra punti multipli.

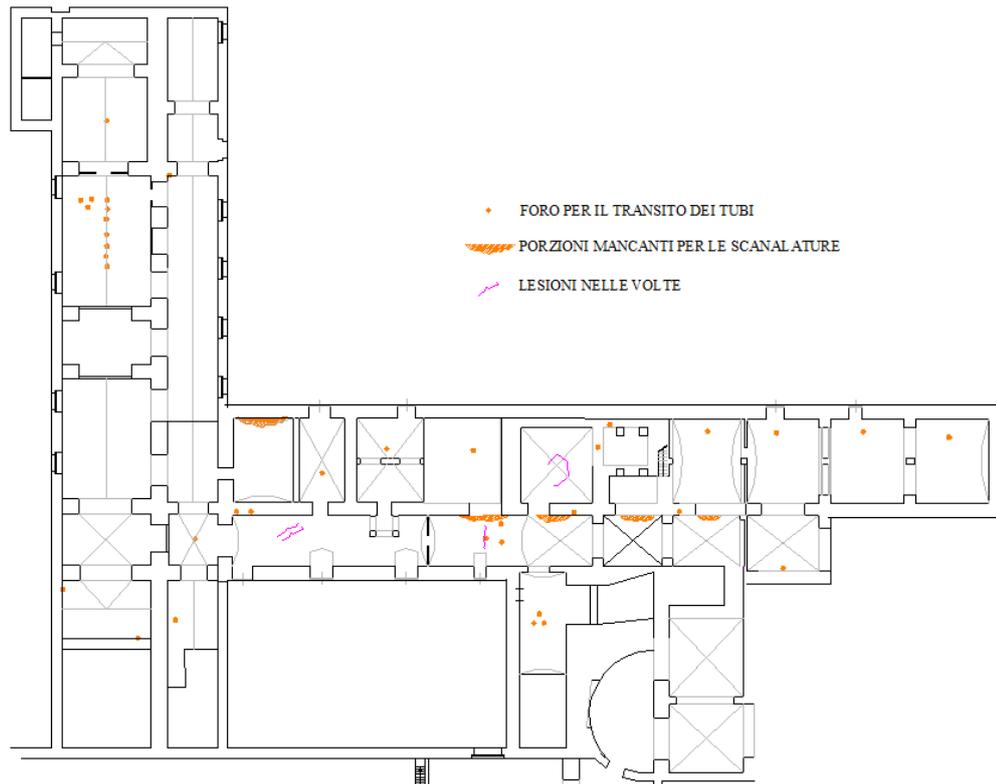
Una volta restituita la planimetria dell'interrato si è proceduto, stanza per stanza, a rilevare le lesioni attualmente presenti, avendo cura di distinguere le fessurazione delle volte dalle perforazioni o crenature operate durante il posizionamento degli impianti.

Essendo tutte volte strutturali si tratta di lesioni che interessano direttamente gli orizzontamenti.

Figura 5.13: Rilievo del quadro fessurativo dell'interrato (ALLEGATO 2)

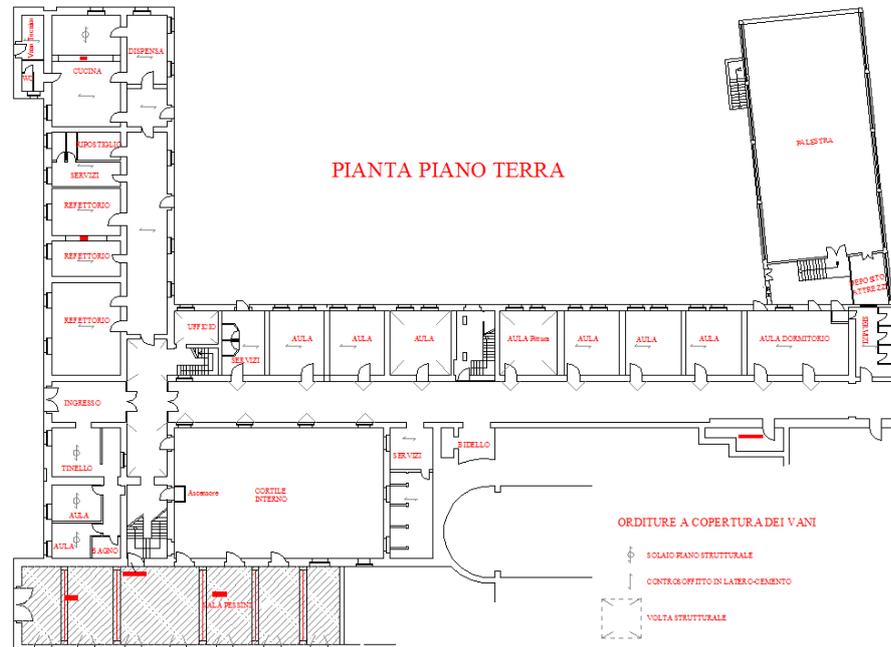
Figura 5.15: Rilievo del piano terra aggiornato e corretto (ALLEGATO 3)

Il rilievo geometrico completo aggiornato è allegato in formato digitale alla presente (Allegato 3) e fornito contestualmente al comune di Castelnuovo Scrivia (AL).

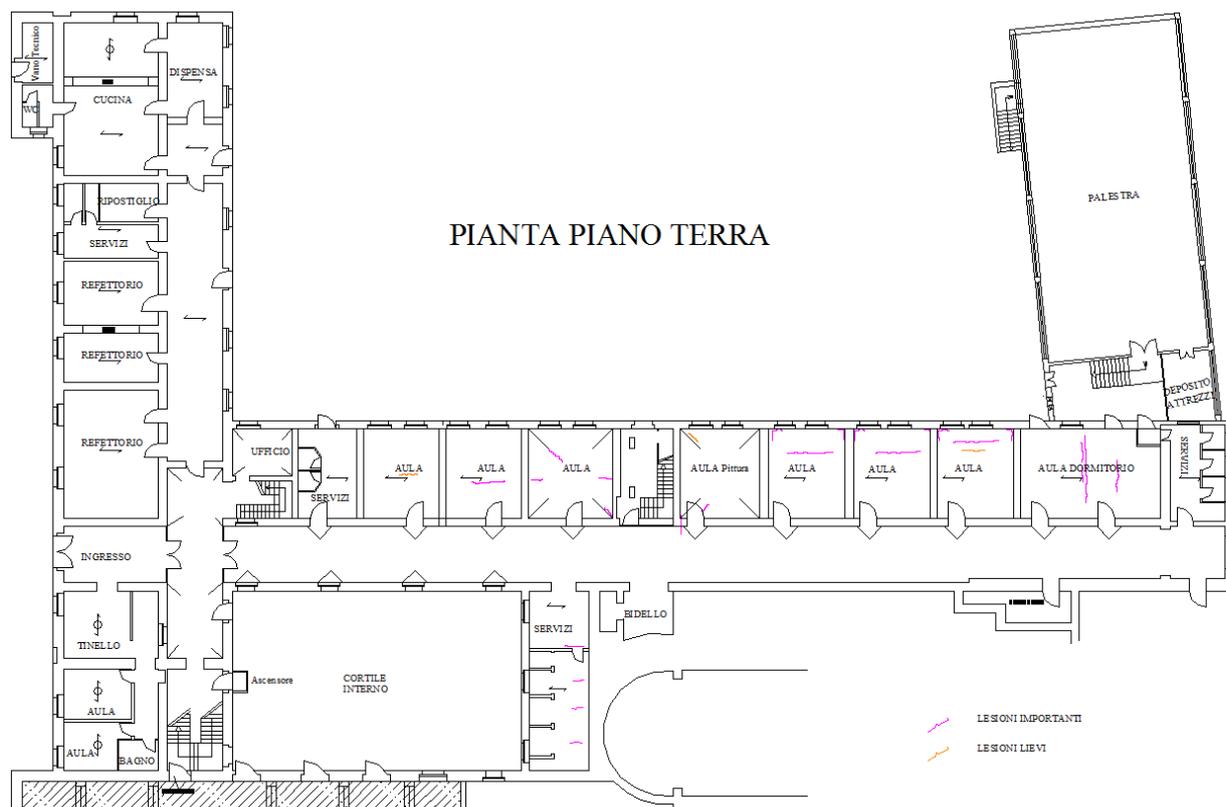
Come anticipato in precedenza, sempre a seguito delle ispezioni visive sui controsoffitti si sono rilevate lesioni (alcune di significativa entità) nei locali del lato sud al piano terra. E' risultato quindi opportuno redigere un rilievo accurato del quadro fessurativo di tutto il piano in modo da poter monitorare l'eventuale progredire degli stati fessurativi.

Figura 5.16: Rilievo quadro fessurativo piano terra (Allegato 4)

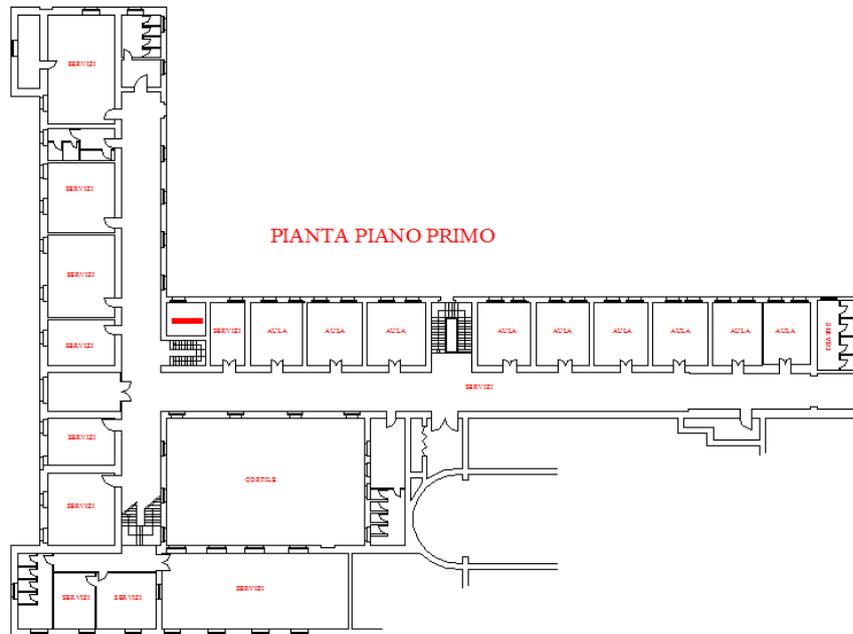
Figura 5.17: Rilievo del primo piano originale

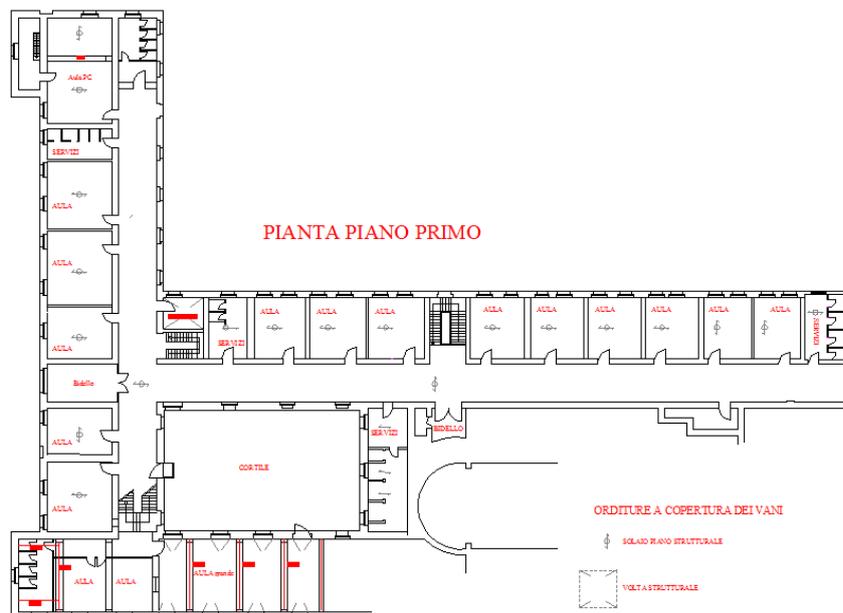
Come per il piano terra si è quindi reso necessario procedere al controllo ed aggiornamento di tutta la pianta (Allegato 5).

Figura 5.18: Rilievo del primo piano aggiornato e corretto (ALLEGATO 5)

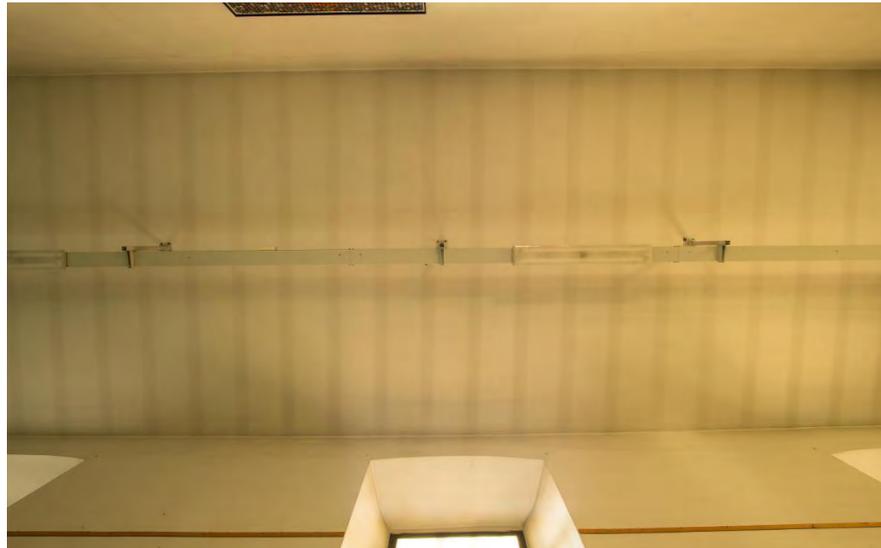
L'orizzontamento a copertura del piano primo è stato oggetto delle principali trasformazioni occorse al fabbricato: originariamente costituito da volte seicentesche, rimaneggiate nei secoli e definitivamente abbattute nel corso delle opere di ammodernamento della scuola. Attualmente è presente un solaio in latero-cemento ordito perpendicolarmente ai muri perimetrali della scuola come visibile osservando i soffitti delle varie aule.

Figura 5.19: soffitto della “Bandello”, si vede chiaramente l'impronta del solaio a travetti

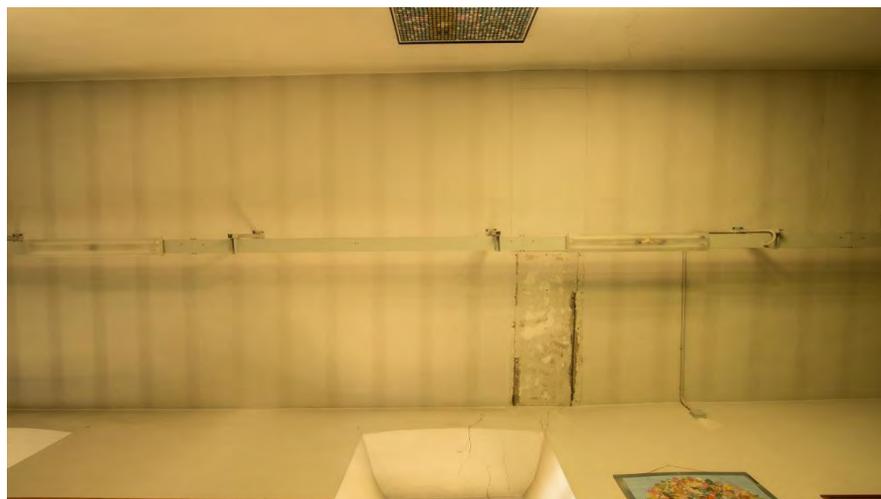
Durante l'ispezione si è avuto modo di osservare come il quadro fessurativo dei soffitti della “Bandello” rivelasse la presenza di elementi anomali a livello del sottotetto, presentando sovente lesioni dovute a carichi concentrati.

Figura 5.20: soffitto della “Bandello”, lesioni riconducibili a carichi anomali in copertura

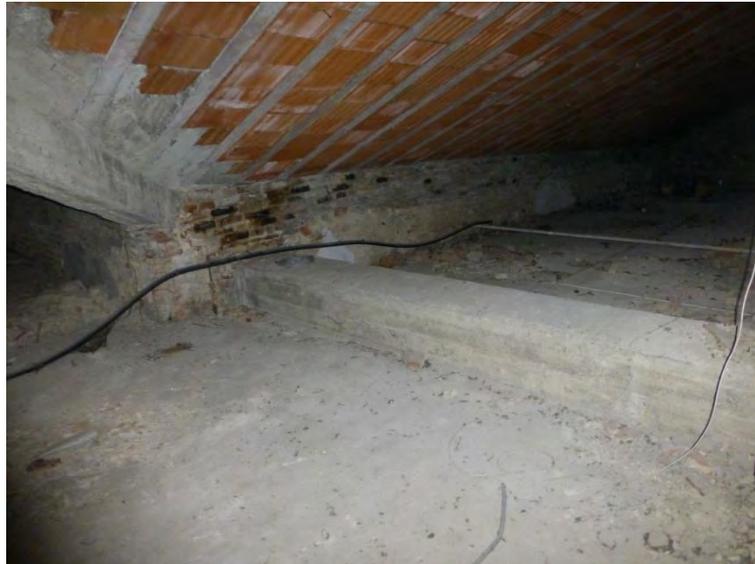
Figura 5.21: Una delle travi in calcestruzzo posta nel sottotetto

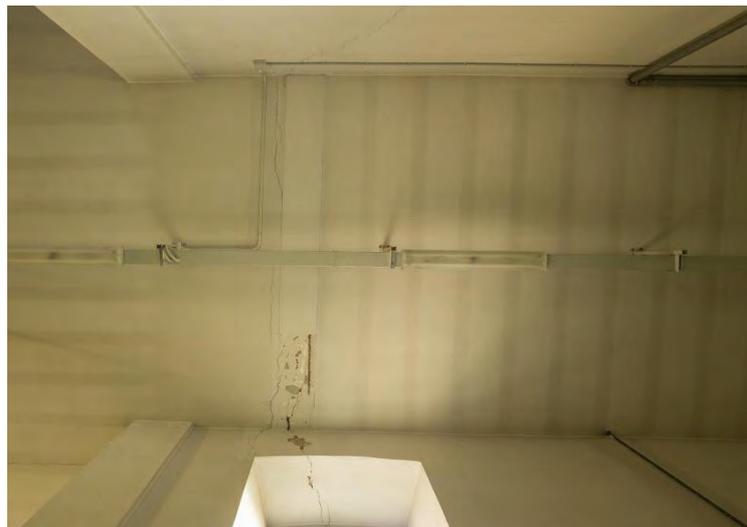
In corrispondenza degli architravi delle finestre sono poi presenti ampie lesioni a conferma di un carico concentrato mal ripartito.

Figura 5.22: lesioni sull'architrave indotta dalla presenza della trave in copertura

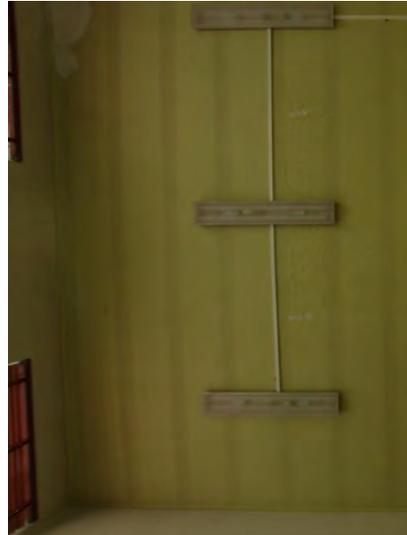
Oltre alle lesioni di chiara impronta strutturale, dovuti ai carichi concentrati, si osservano alcune fessurazioni di minor entità che interessano diverse aule, oltre che macchie di umidità.

Figura 5.23: macchie di umido e piccole fessurazioni

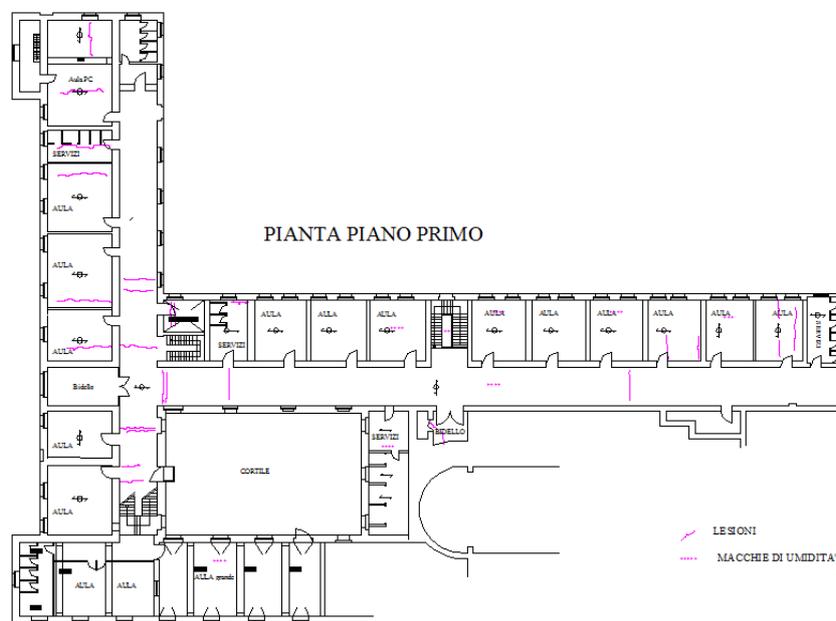
I soffitti della scuola “Bandello” sono realizzati in travetti e pignatte. Dalle informazioni raccolte non sono riferiti fenomeni di sfondellamento, tuttavia risulta opportuno redigere un rilievo accurato del quadro fessurativo dell’orizzontamento in modo da poter monitorare l’eventuale progredire degli stati fessurativi.

Figura 5.24: Rilievo quadro fessurativo primo piano (Allegato 6)

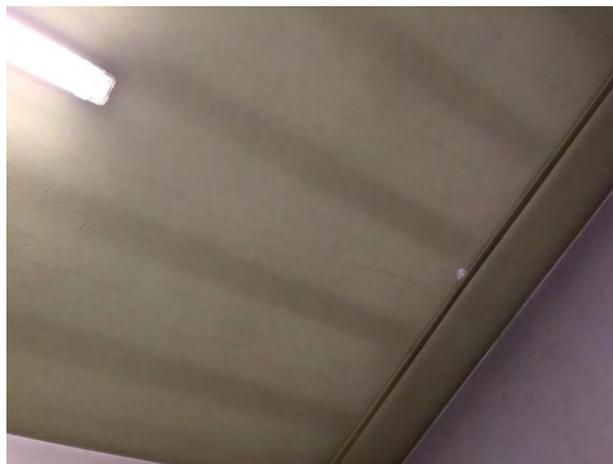
L'orizzontamento a copertura del piano secondo è costituito da un solaio in latero-cemento ordito perpendicolarmente ai muri perimetrali della scuola come visibile osservando i soffitti delle varie aule.

Figura 5.27: soffitto piano secondo della "Bandello", si vede chiaramente l'impronta del solaio a travetti

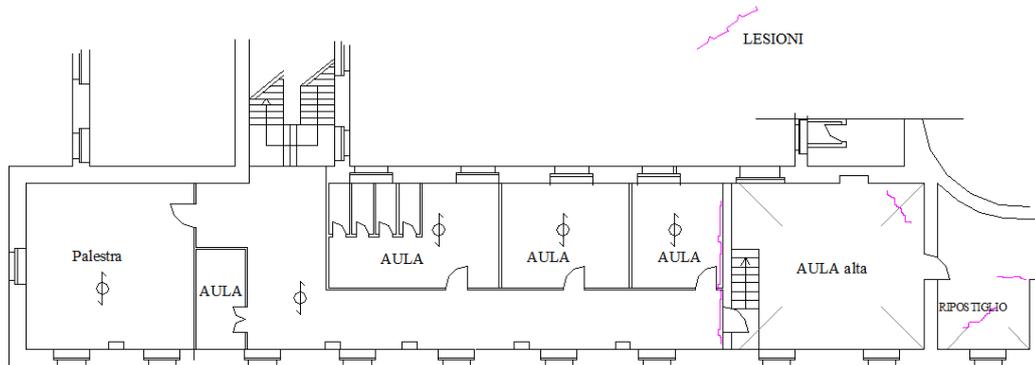
Dalle informazioni raccolte non sono riferiti fenomeni di sfondellamento, tuttavia risulta opportuno redigere un rilievo accurato del quadro fessurativo dell'orizzontamento in modo da poter monitorare l'eventuale progredire degli stati fessurativi. Il rilievo del quadro fessurativo è allegato alla presente in formato digitale (nell'Allegato 6) e fornito contestualmente al comune di Castelnuovo Scrivia (AL).

Figura 5.28: Rilievo quadro fessurativo secondo piano (Allegato 6)

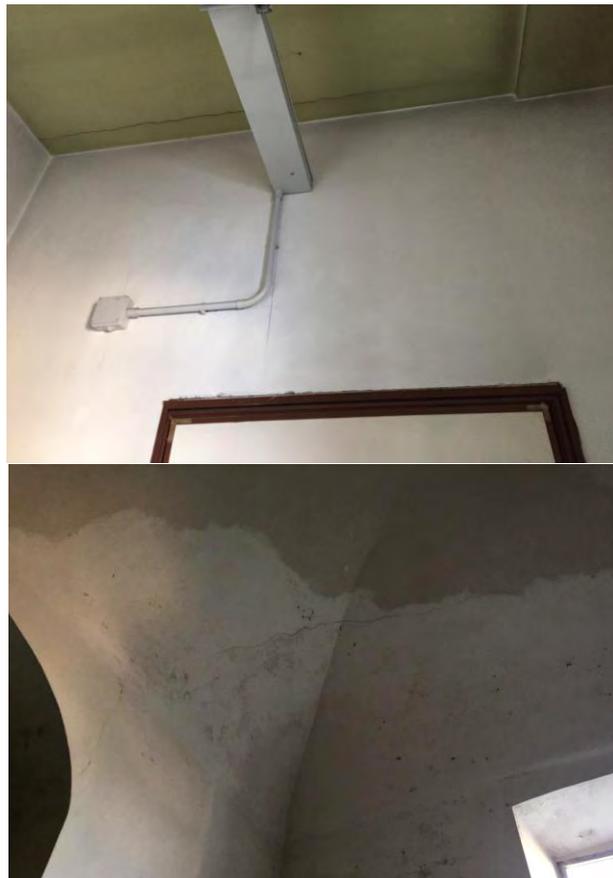
Figura 5.29: Lesione sul corridoio(sopra) e nell'aula ripostiglio (sotto) del secondo piano

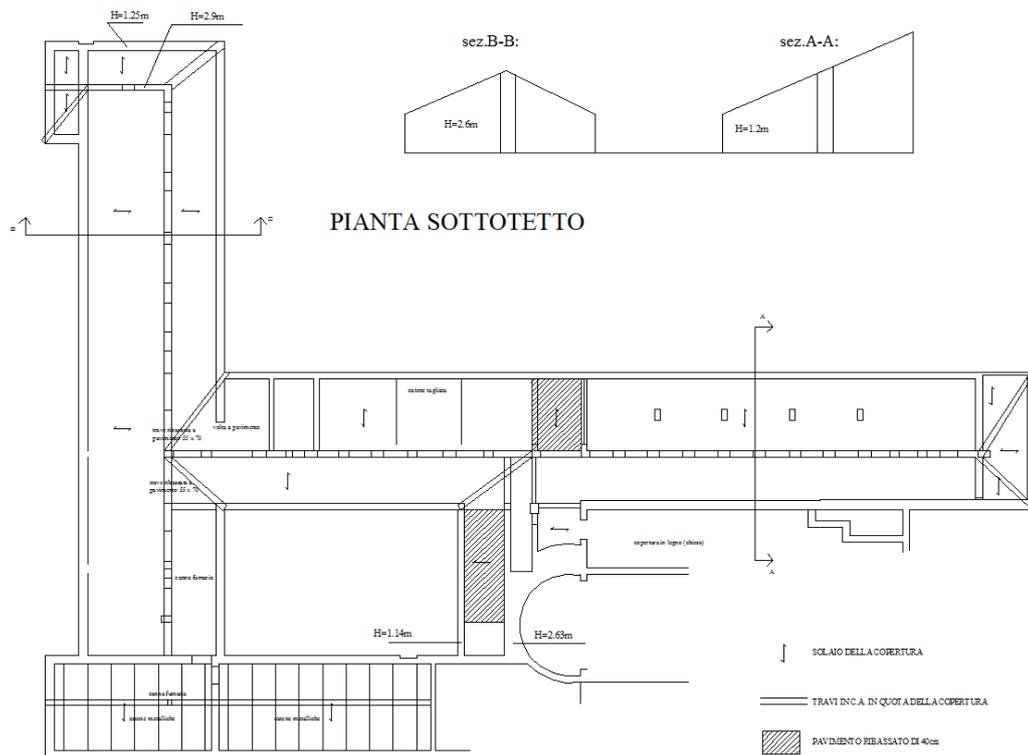
Il rilievo del sottotetto, non disponibile negli archivi del Comune, si rende necessario non solo per completezza di informazioni (ai fini ad esempio della valutazione complessiva di sicurezza) ma anche per meglio interpretare il quadro fessurativo osservato al piano primo. Del resto questo orizzontamento è quello maggiormente interessato dalla trasformazioni subite dalla struttura.

Figura 5.30: Rilievo del sottotetto realizzato ex-novo (Allegato 7)

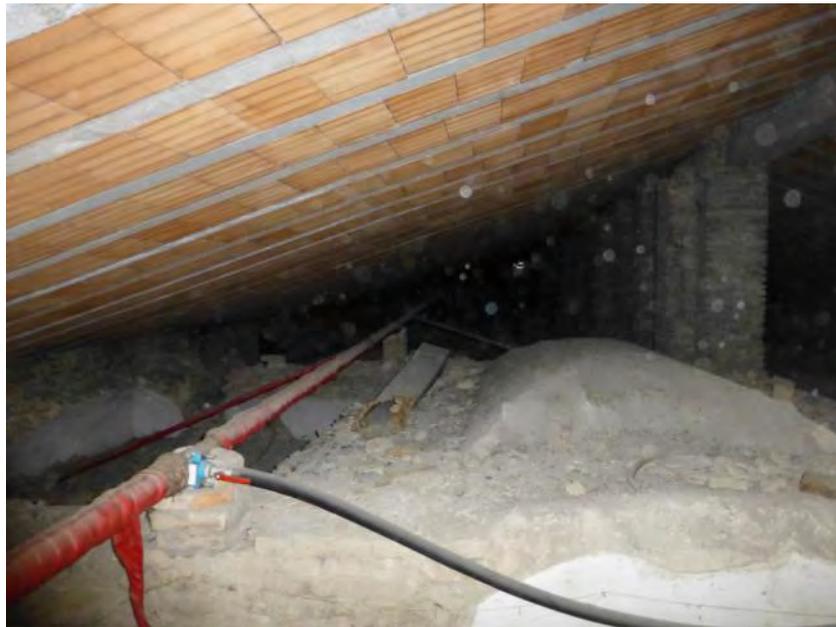
Figura 5.31: volta residua

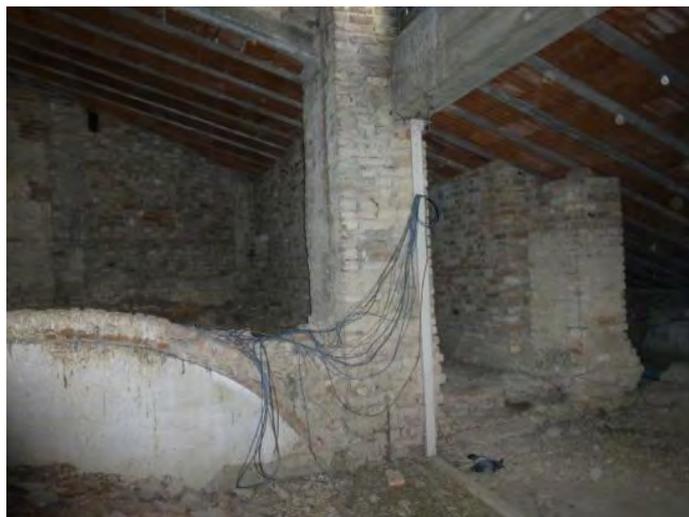
Figura 5.32: volta demolita

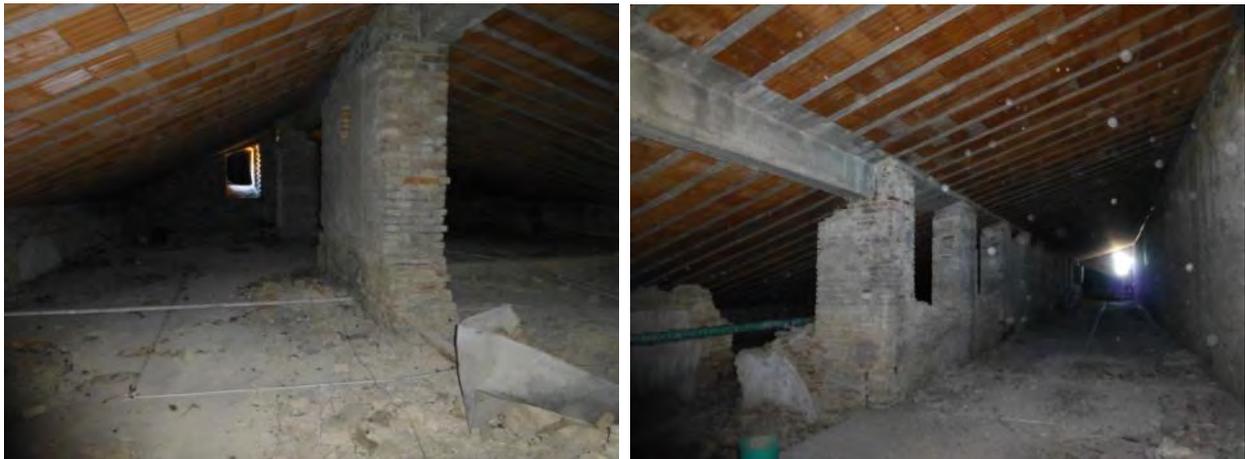
Si nota inoltre che la copertura, originariamente lignea, sia stata sostituita da una pesante in cemento armato ordita perpendicolarmente ai lati del fabbricato, con una ripartizione dei carichi quindi differente dalla precedente orditura lignea.

Il nuovo tetto poggia infatti su alcune lunghe travi di calcestruzzo posizionate all'interno del sottotetto disposte parallelamente alle pareti perimetrali. Gli appoggi murari perpendicolari alle pareti sono attualmente non utilizzati e rimangono solo dei monconi.

Figura 5.33: travi di cemento armato della copertura

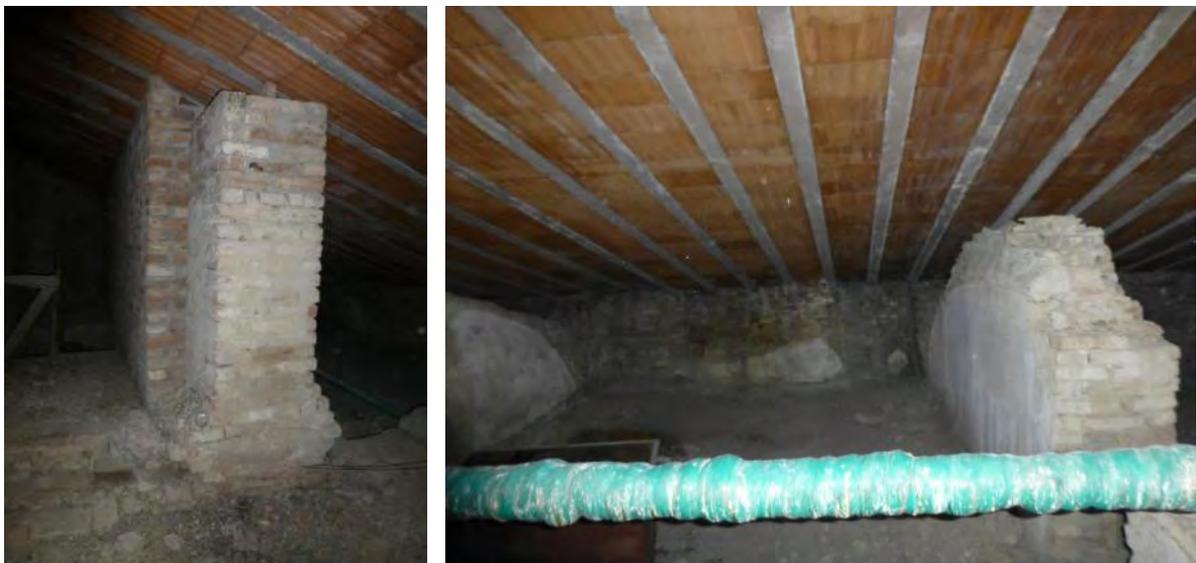
Figura 5.34: Pilastrini in muratura inutilizzati

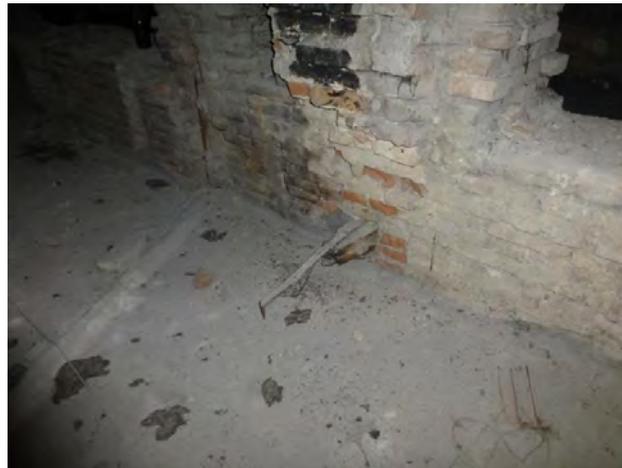
Si osserva inoltre come siano state interrotte o rimosse le catene metalliche originariamente presenti sulla struttura. Solo in un'area del fabbricato, sul lato sud, la struttura ha conservato il suo assetto originario e sono tuttora presenti i tiranti metallici.

Figura 5.35: catena interrotta e quindi non più operativa
