COMUNE DI CASTELNUOVO SCRIVIA
PROVINCIA DI ALESSANDRIA

Scuola Statale elementare “Bandello” e materna “Guerra”

STUDIO DI VULNERABILITA' STATICA e SISMICA

RELAZIONE CONCLUSIVA

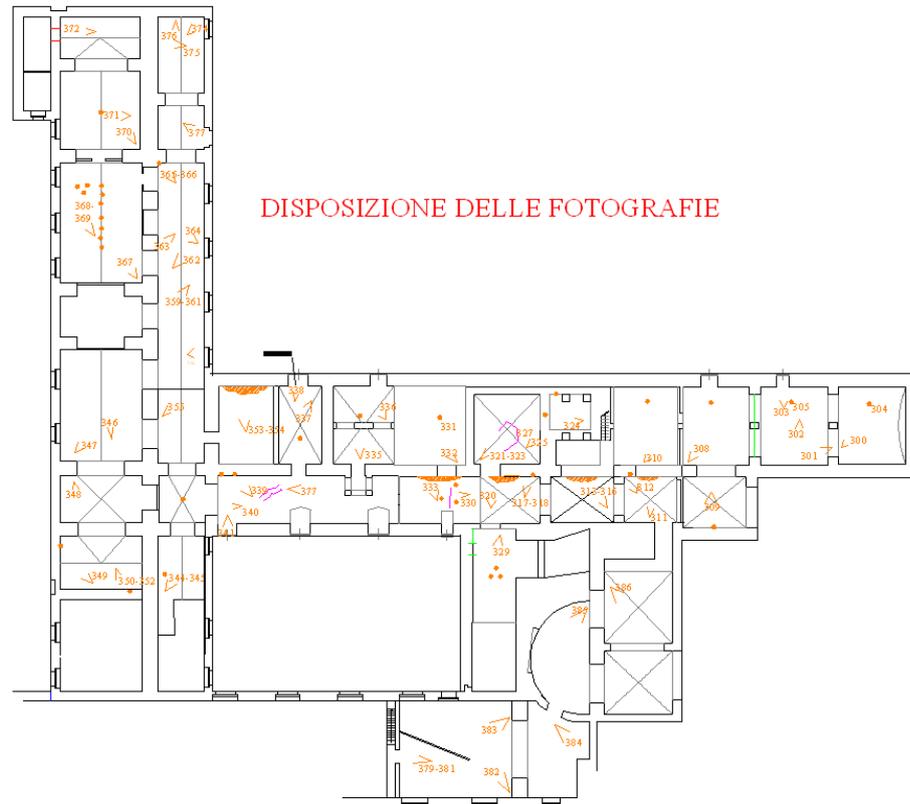
Data la struttura delle volte si è scelto di operare un rilievo fotografico mirato all'identificazione delle lesioni: attraverso fotografie con orientamento diverso si è quindi potuto documentare nel dettaglio le strutture e le lesioni presenti. Si è scelto di non operare con il rilievo fotografico zenitale (come fatto per le lesioni ai controsoffitti del piano terra) poiché detto metodo non avrebbe consentito una chiara lettura delle fessure.

Figura 6.1: *Disposizione delle fotografie dei danni strutturali agli orizzontamenti (ALLEGATO 9)*

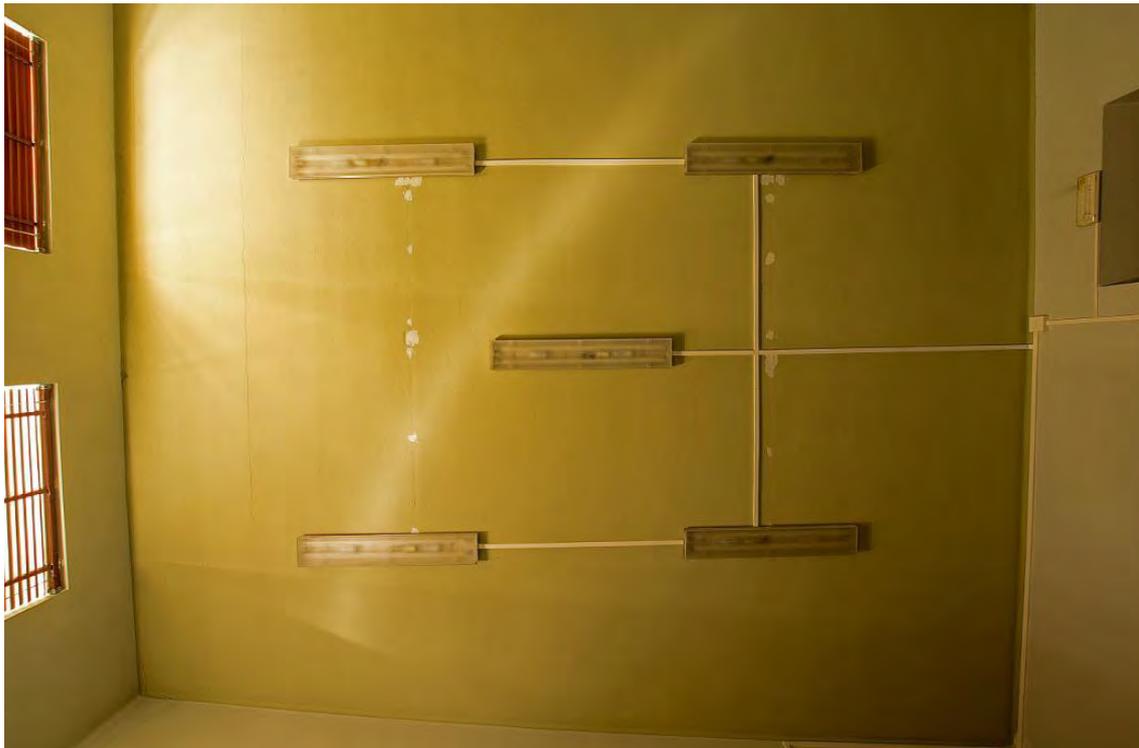
Il quadro fessurativo del piano terra testimonia lesioni riconducibili prevalentemente alla non buona realizzazione dell'orizzontamento del controsoffitto, poco legato alla struttura muraria e privo di un getto di completamento; mentre il quadro fessurativo del piano primo testimonia sia lesioni riconducibili ad una disposizione errata dei carichi del sottotetto sia una modesta fessurazione dei solai in corrispondenza dell'interfaccia travetto-pignatta.

Figura 6.2: Esempio di foto zenitale dell'intradosso delle solette del piano terra

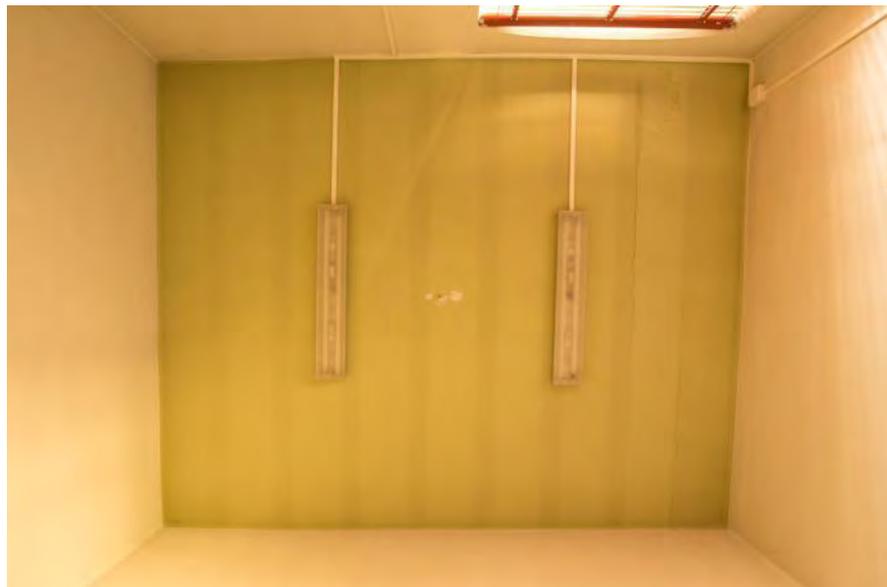
Figura 6.4: Esempio di foto zenitale dell'intradosso delle solette del piano primo

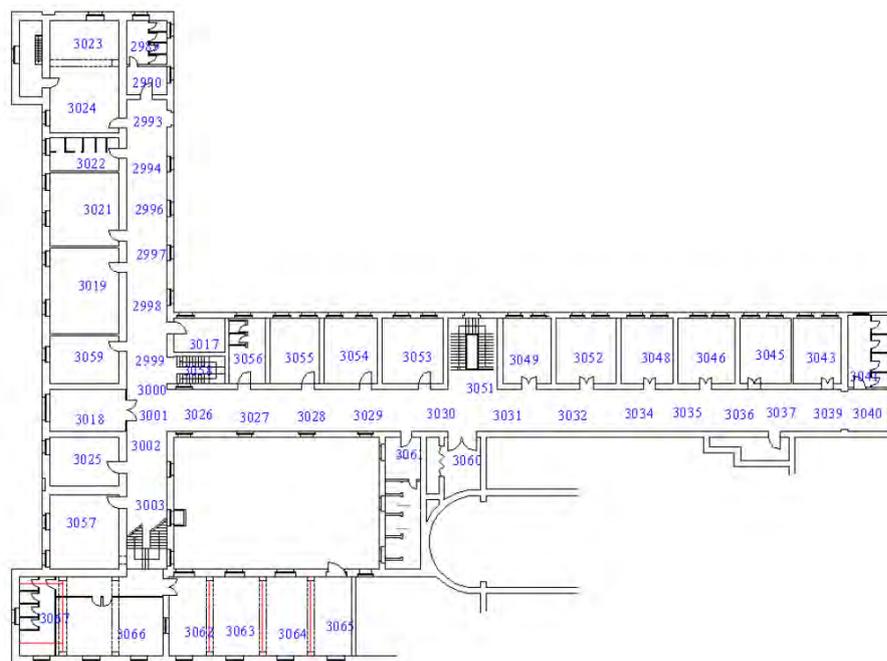
Figura 6.5: Posizionamento delle fotografie digitali zenitali del piano primo

La consultazione delle tavole contenute negli allegati 12 (piano terra) e 13 (primo piano) permetterà, anche a distanza di anni, di evidenziare le lesioni che possono progredire. Le foto sono state realizzate nei giorni 17 e 28 settembre 2016 (piano terra) e 28 settembre 2016 (primo piano).

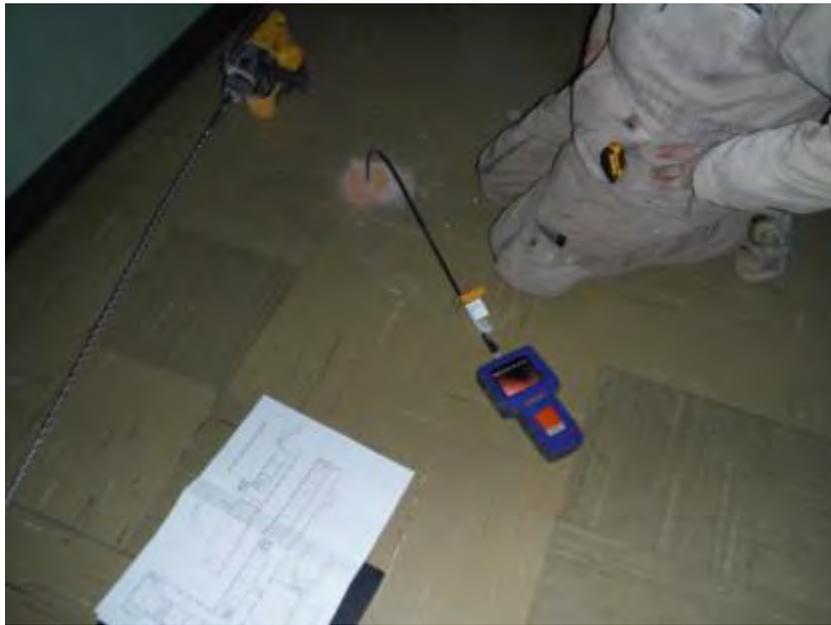
Si riporta nel seguito un'immagine scattata durante l'esecuzione delle prove.

Figura 7.1: Particolare dell'esecuzione di un'endoscopia del solaio (piano terra)

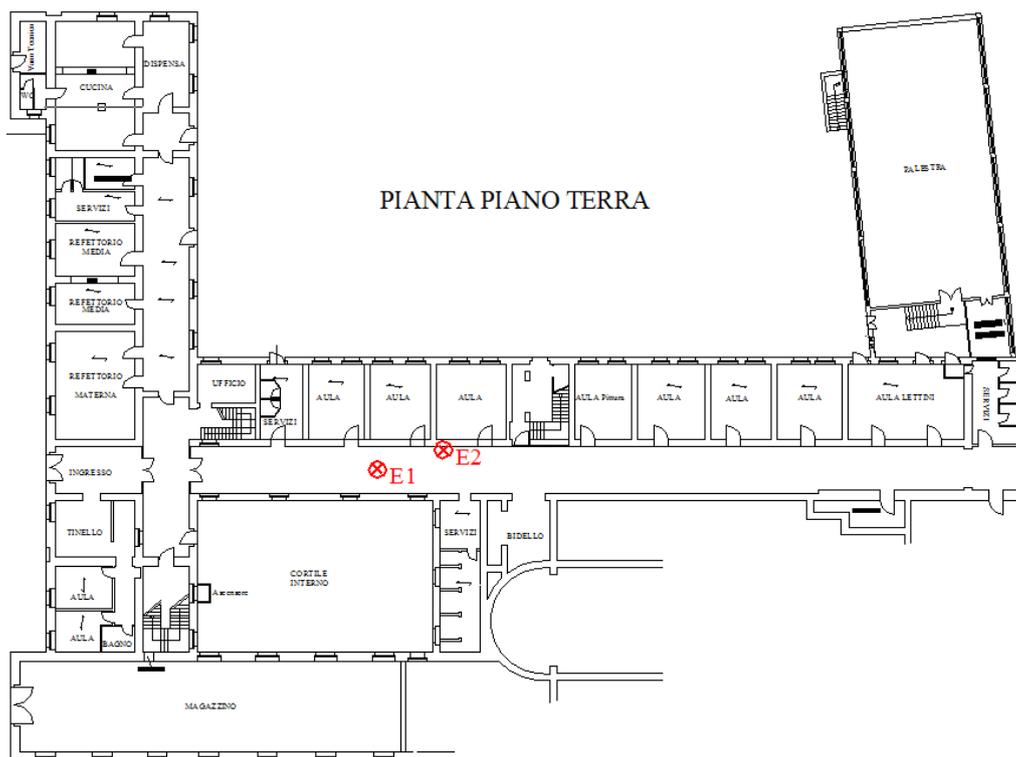
Figura 7.2: Posizione delle endoscopie sul pavimento del piano terra della scuola

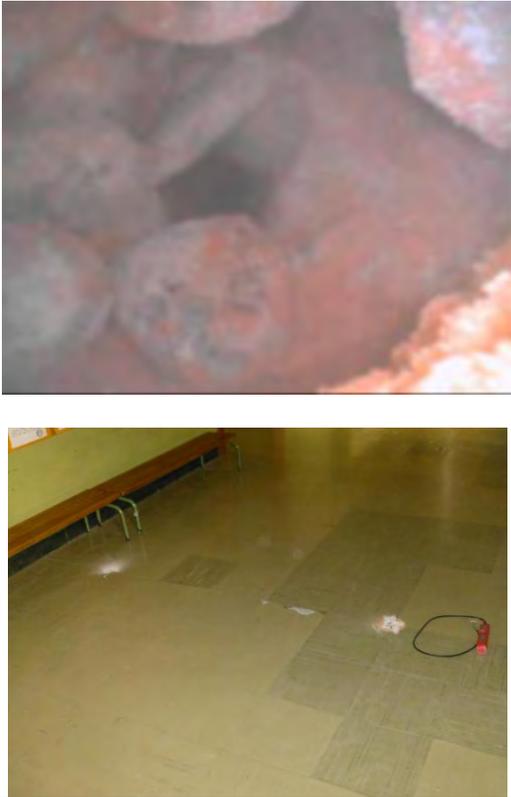
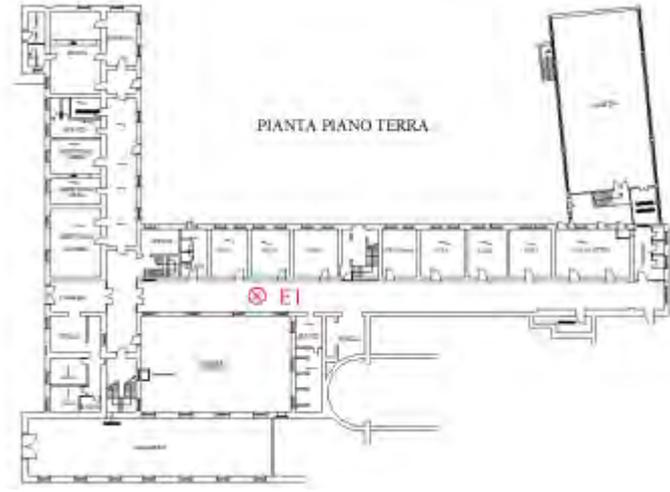
<p>Località: Piazza Vittorio Veneto Castelnuovo Scrvia (AL) Scuola Materna “Guerra”</p>	<p>Tipo Sondaggio: Videoendoscopia Rilevatori: Ing. Galasco e Ing. Mandirola</p>						
<p>Identificazione: Solaio (volta)</p>	<p>N° Sondaggio: E1</p>						
<p>Tecnica: perforazione con trapano</p>	<p>Data: 7/11/2015</p>

<p>Punto di rilievo: Piano terra – Centro corridoio (Chiave della volta)</p>						
<p>Videoendoscopia: E1 Profondità: 26 cm</p> <p>Stratigrafia:</p>

<table><tr> <td>1) Sottofondo e Pavimentazione:</td> <td>6 cm</td> </tr></table>

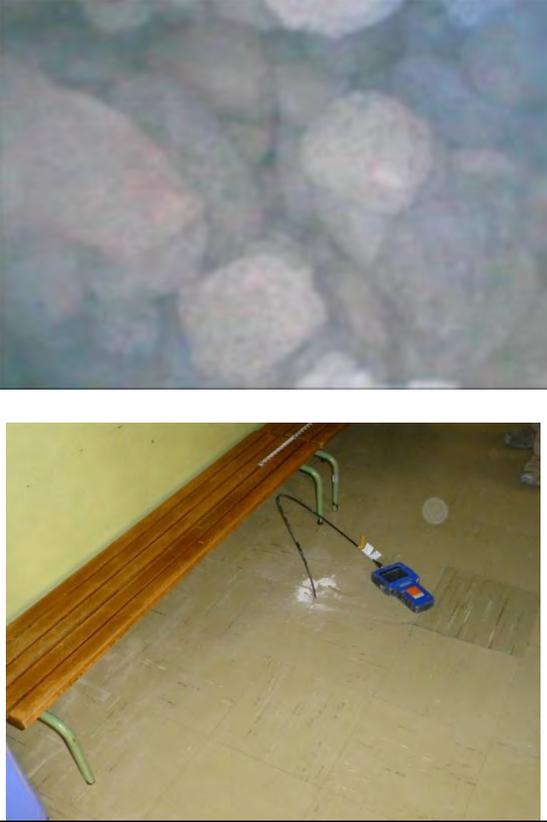
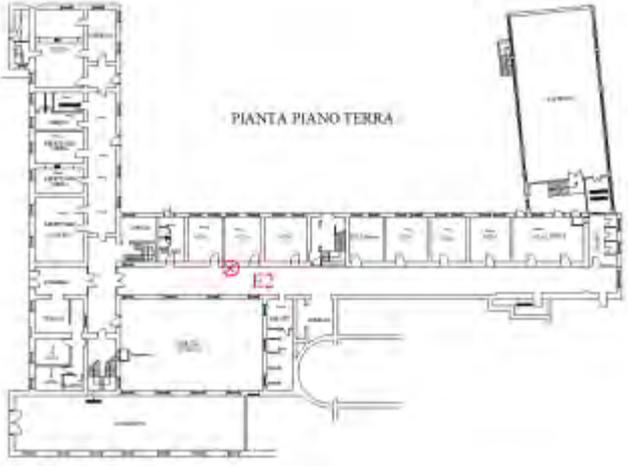
<p>Località: Piazza Vittorio Veneto – Castelnuovo Scrivia (AL) – Scuola Materna “Guerra”</p>	<p>Tipo Sondaggio: Videoendoscopia Rilevatori: Ing. Galasco e Ing. Mandirola</p>
<p>Identificazione: Solaio (volta)</p>	<p>N° Sondaggio: E2</p>
<p>Tecnica: perforazione con trapano</p>	<p>Data: 7/11/2015</p>

<p>Punto di rilievo: Piano terra – Corridoio Laterale (Fianco della volta)</p>
<p>Videoendoscopia: E2 Profondità: 70 cm</p> <p>Stratigrafia:</p> <ol style="list-style-type: none"> 1) Sottofondo e Pavimentazione: 6 cm 2) Riempimento (Rinfianco): 52 cm 3) Volta in Muratura: 12 cm

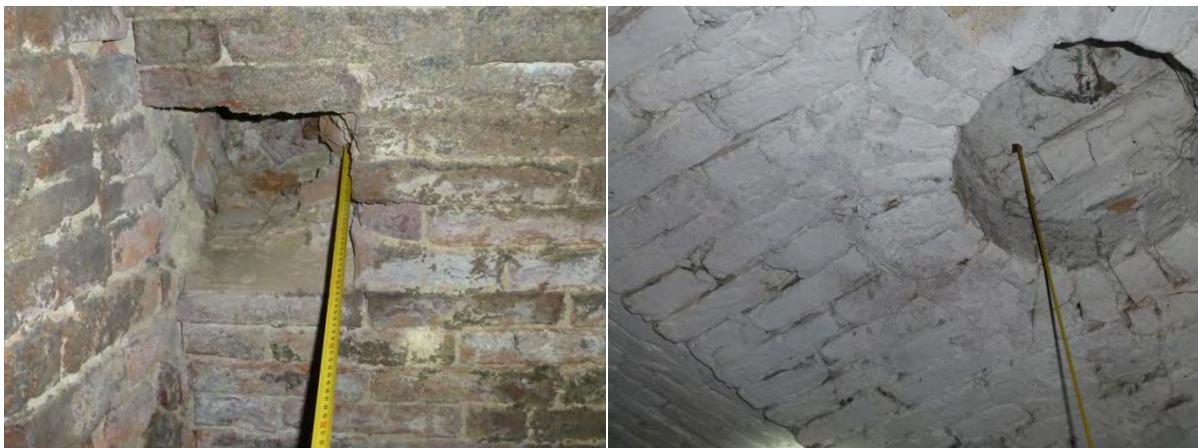
La stratigrafia è stata peraltro confermata dall'analisi visiva condotta in diversi punti in cui è stato possibile eseguire una misura diretta della stratigrafia (a seguito delle crene realizzate per il transito delle tubature o semplicemente nei fori previsti in origine sul manufatto).

Figura 7.3: Misurazioni dirette di spessore

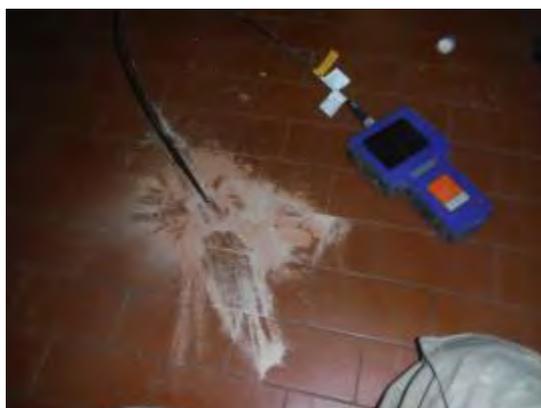
Per indagare la struttura di tali orizzontamenti si è acceduto al primo piano (sede della scuola elementare "Bandello") e si è proceduto all'esecuzione delle indagini.

Figura 7.4: Particolare dell'esecuzione di un'endoscopia del solaio (piano primo)

Nella scuola elementare "Bandello" si sono eseguite 8 endoscopie (identificativi: da E7 a E14) di cui 5 nei due corridoi e le restanti 3 all'interno di locali adiacenti (aula/bagni), come illustrato nella figura seguente.

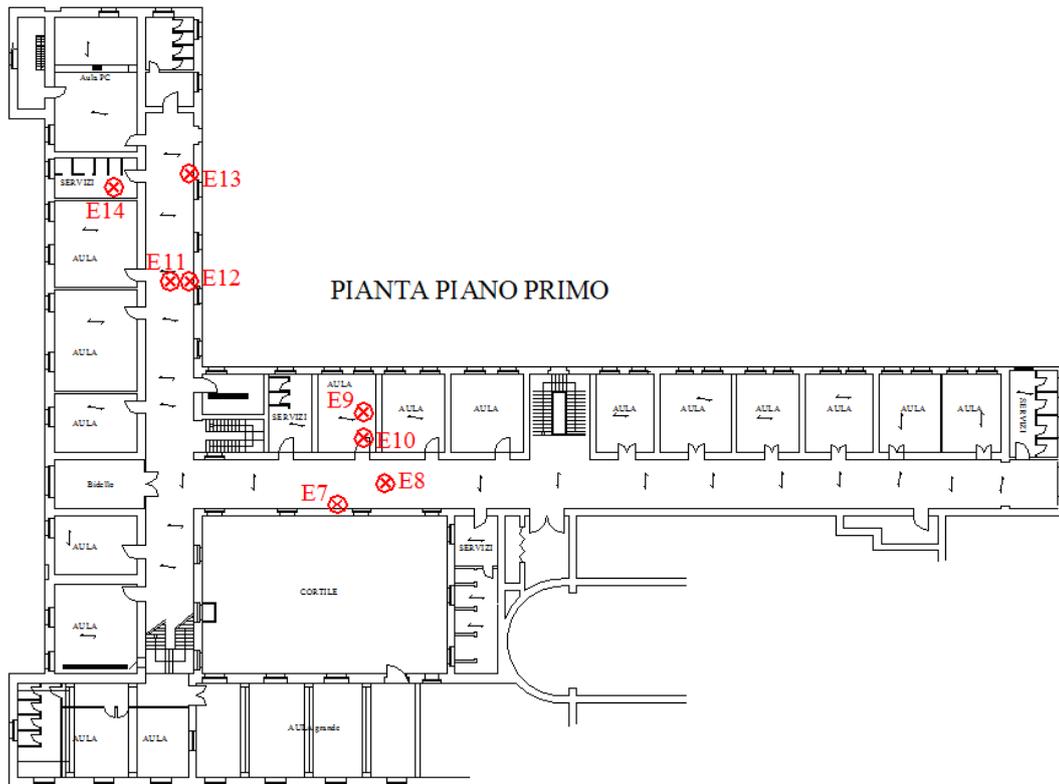
Figura 7.5: Posizione delle Endoscopie sul pavimento del piano primo della scuola

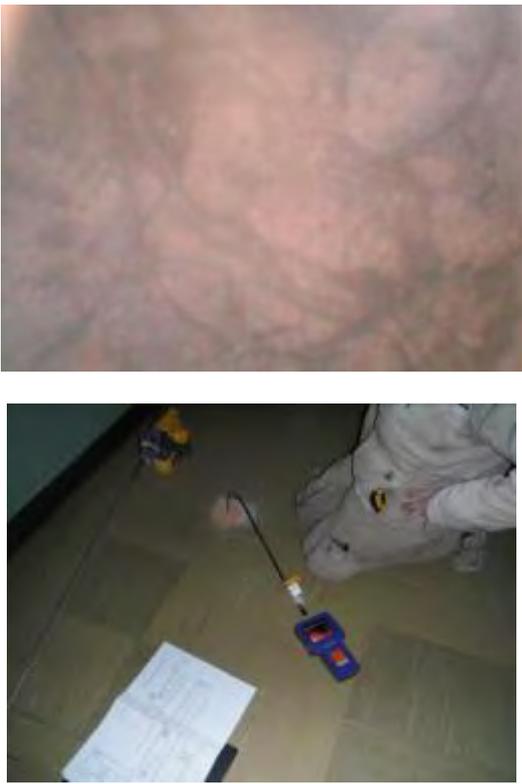
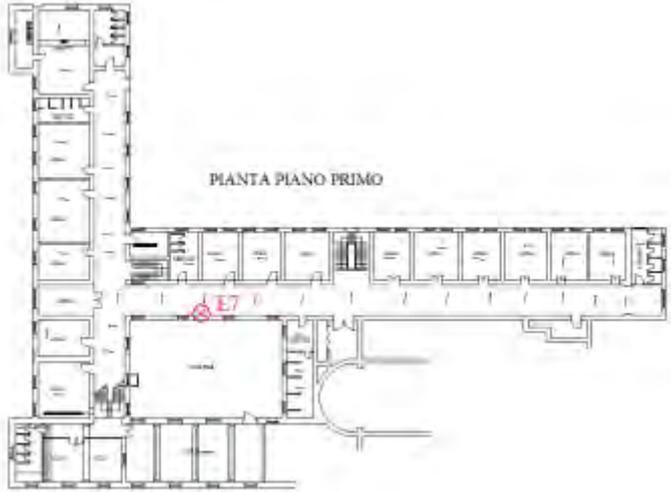
<p>Località: Piazza Vittorio Veneto – Castelnuovo Scivia (AL) , soffitto scuola Materna “Guerra” e pavimento Scuola Elementare “Bandello”</p>	<p>Tipo Sondaggio: Videoendoscopia Rilevatori: Ing. Galasco e Ing. Mandirola</p>
<p>Identificazione: Solaio (volta)</p>	<p>N° Sondaggio: E7</p>
<p>Tecnica: perforazione con trapano</p>	<p>Data: 7/11/2015</p>

<p>Punto di rilievo: Primo Piano – Corridoio Laterale (Fianco della volta)</p>
<p>Videoendoscopia: E7</p> <p>Profondità: 82 cm</p> <p>Stratigrafia:</p> <ol style="list-style-type: none"> 1) Sottofondo e Pavimentazione: 2 cm 2) Riempimento (Rinfianco): 56 cm 3) Volta in Muratura: 24 cm

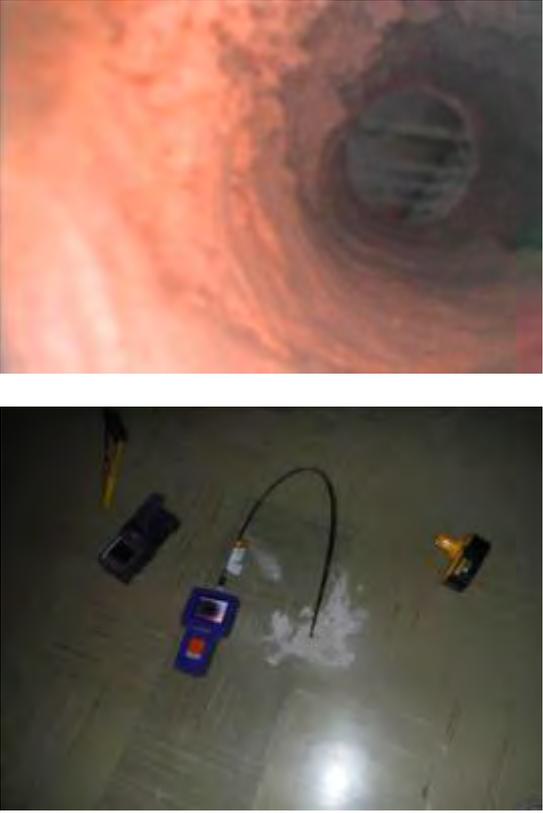
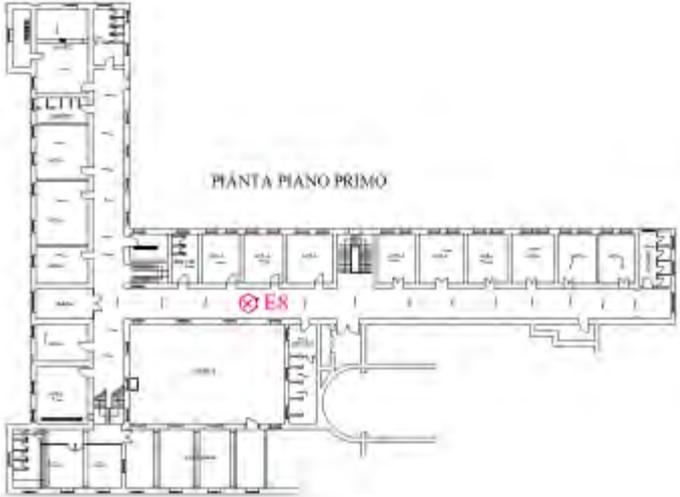
<p>Località: Piazza Vittorio Veneto – Castelnuovo Scrvia (AL) , soffitto scuola Materna “Guerra” e pavimento Scuola Elementare “Bandello”</p>	<p>Tipo Sondaggio: Videoendoscopia Rilevatori: Ing. Galasco e Ing. Mandirola</p>
<p>Identificazione: solaio (volta)</p>	<p>N° Sondaggio: E8</p>
<p>Tecnica: perforazione con trapano</p>	<p>Data: 7/11/2015</p>

<p>Punto di rilievo: Primo Piano – Corridoio Centrale (Chiave della volta)</p>
<p>Videoendoscopia: E8</p> <p>Profondità: 41 cm (passante)</p> <p>Stratigrafia:</p> <ol style="list-style-type: none"> 1) Sottofondo e Pavimentazione: 2 cm 2) Riempimento: 15 cm 3) Volta in Muratura: 24 cm

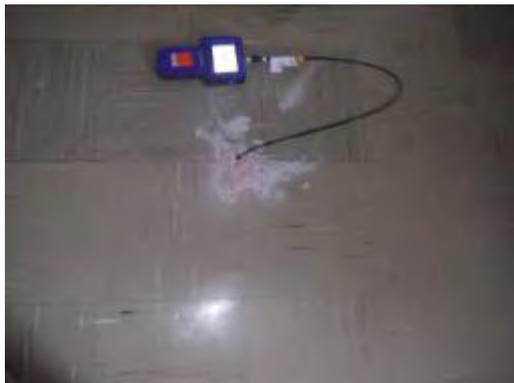
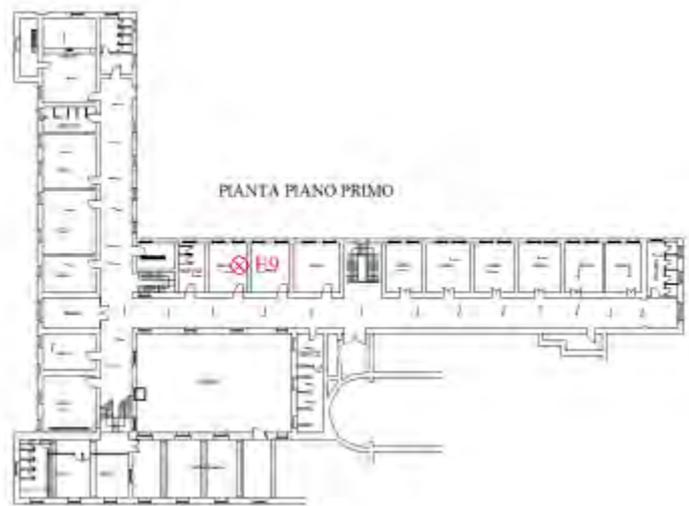
Località: Piazza Vittorio Veneto – Castelnuovo Scrvia (AL) , soffitto scuola Materna “Guerra” e pavimento Scuola Elementare “Bandello”	Tipo Sondaggio: Videoendoscopia Rilevatori: Ing. Galasco e Ing. Mandirola
Identificazione: solaio (volta)	N° Sondaggio: E9
Tecnica: perforazione con trapano	Data: 7/11/2015

Punto di rilievo: Primo Piano – Aula Centrale (Chiave della volta)

Videoendoscopia: E9

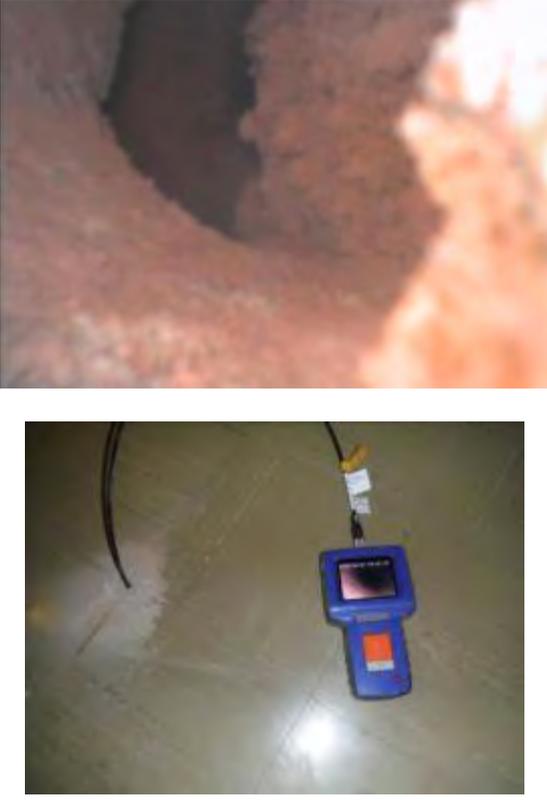
<p>Località: Piazza Vittorio Veneto – Castelnuovo Scivia (AL) , soffitto scuola Materna “Guerra” e pavimento Scuola Elementare “Bandello”</p>	<p>Tipo Sondaggio: Videoendoscopia Rilevatori: Ing. Galasco e Ing. Mandirola</p>
<p>Identificazione: solaio (volta)</p>	<p>N° Sondaggio: E10</p>
<p>Tecnica: perforazione con trapano</p>	<p>Data: 7/11/2015</p>

<p>Punto di rilievo: Primo Piano – Aula Laterale (Fianco della volta)</p>
<p>Videoendoscopia: E10</p> <p>Profondità: 34 cm</p> <p>Stratigrafia:</p> <ol style="list-style-type: none"> 1) Sottofondo e Pavimentazione: 10 cm 2) Riempimento (Rinfianco): 12 cm 3) Volta in Muratura: 12 cm

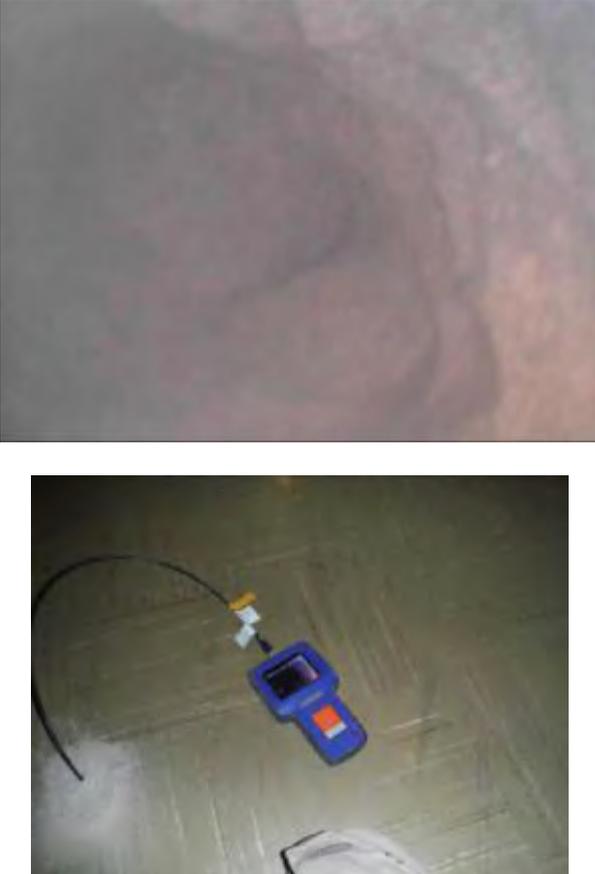
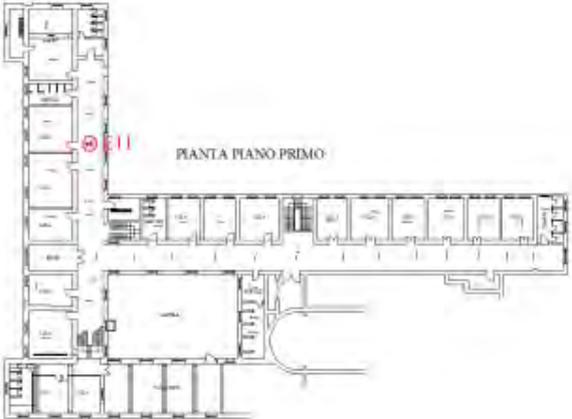
<p>Località: Piazza Vittorio Veneto – Castelnuovo Scivia (AL) , soffitto scuola Materna “Guerra” e pavimento Scuola Elementare “Bandello”</p>	<p>Tipo Sondaggio: Videoendoscopia Rilevatori: Ing. Galasco e Ing. Mandirola</p>
<p>Identificazione: solaio (volta)</p>	<p>N° Sondaggio: E11</p>
<p>Tecnica: perforazione con trapano</p>	<p>Data: 7/11/2015</p>

<p>Punto di rilievo: Primo Piano – Corridoio Centrale (Chiave della volta)</p>
<p>Videoendoscopia: E11 Profondità: 32 cm</p> <p>Stratigrafia:</p> <ol style="list-style-type: none"> 1) Sottofondo e Pavimentazione: 8 cm 2) Riempimento: 12 cm 3) Volta in Muratura: 12 cm

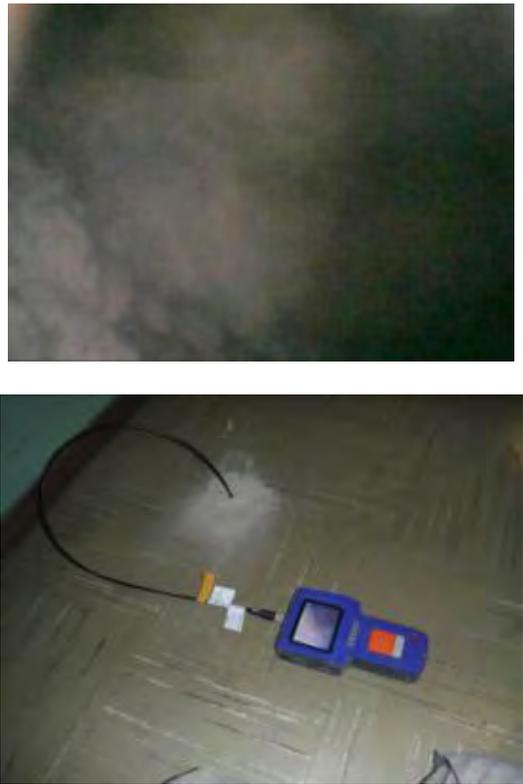
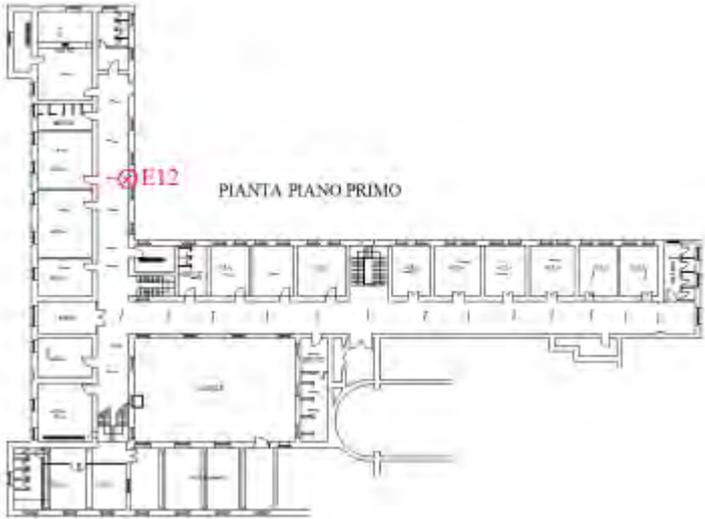
<p>Località: Piazza Vittorio Veneto – Castelnuovo Scrivia (AL) , soffitto scuola Materna “Guerra” e pavimento Scuola Elementare “Bandello”</p>	<p>Tipo Sondaggio: Videoendoscopia Rilevatori: Ing. Galasco e Ing. Mandirola</p>
<p>Identificazione: solaio (volta)</p>	<p>N° Sondaggio: E12</p>
<p>Tecnica: perforazione con trapano</p>	<p>Data: 7/11/2015</p>

<p>Punto di rilievo: Primo Piano – Corridoio Laterale (Chiave della volta)</p>
<p>Videoendoscopia: E12 Profondità: 36 cm</p> <p>Stratigrafia:</p> <ol style="list-style-type: none"> 1) Sottofondo e Pavimentazione: 8 cm 2) Riempimento (Rinfianco): 16 cm 3) Volta in Muratura: 12 cm

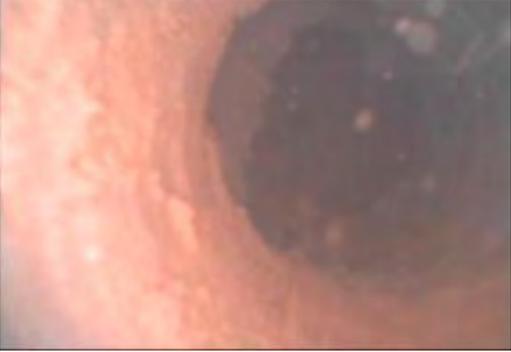
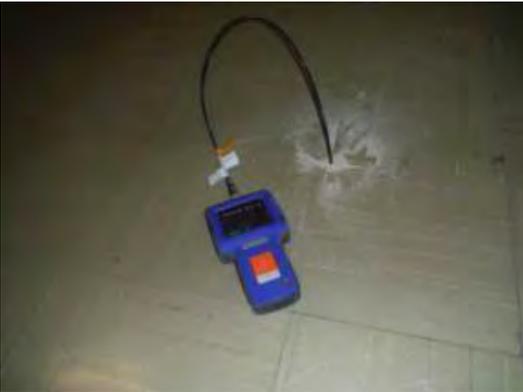
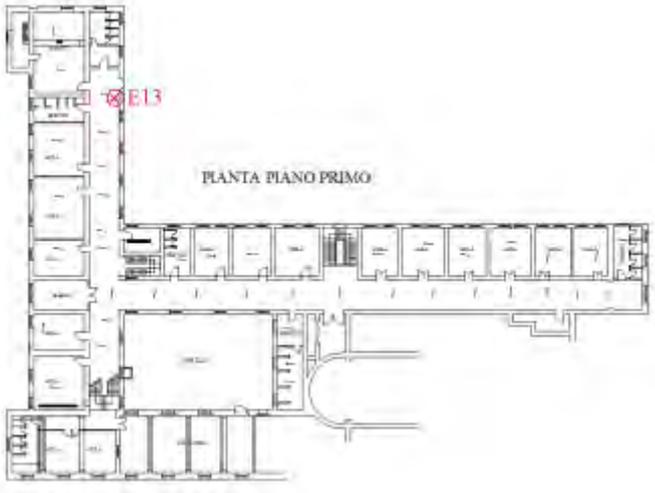
<p>Località: Piazza Vittorio Veneto – Castelnuovo Scrvia (AL) , soffitto scuola Materna “Guerra” e pavimento Scuola Elementare “Bandello”</p>	<p>Tipo Sondaggio: Videoendoscopia Rilevatori: Ing. Galasco e Ing. Mandirola</p>
<p>Identificazione: solaio (volta)</p>	<p>N° Sondaggio: E13</p>
<p>Tecnica: perforazione con trapano</p>	<p>Data: 7/11/2015</p>
<div style="display: flex; flex-direction: column;">

<p>PIANTA PIANO PRIMO</p> </div> <p>Punto di rilievo: Primo Piano – Corridoio Laterale (Chiave della volta)</p>
<p>Videoendoscopia: E12 Profondità: 36 cm</p> <p>Stratigrafia:</p> <ol style="list-style-type: none"> 1) Sottofondo e Pavimentazione: 8 cm 2) Riempimento 16 cm 3) Volta in Muratura: 12 cm

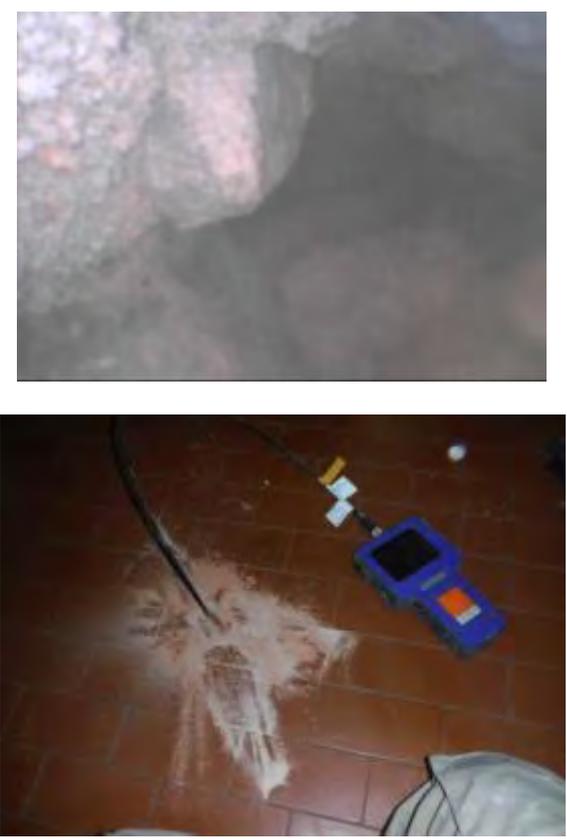
<p>Località: Piazza Vittorio Veneto – Castelnuovo Scrvia (AL) , soffitto scuola Materna “Guerra” e pavimento Scuola Elementare “Bandello”</p>	<p>Tipo Sondaggio: Videoendoscopia Rilevatori: Ing. Galasco e Ing. Mandirola</p>
<p>Identificazione: solaio (volta)</p>	<p>N° Sondaggio: E14</p>
<p>Tecnica: perforazione con trapano</p>	<p>Data: 7/11/2015</p>

<p>Punto di rilievo: Primo Piano – Bagno al centro del pavimento (chiave di volta)</p>
<p>Videoendoscopia: E14 Profondità: 39 cm</p> <p>Stratigrafia:</p> <ol style="list-style-type: none"> 1) Sottofondo e Pavimentazione: 15 cm 2) Riempimento: 12 cm 3) Volta in Muratura: 12 cm

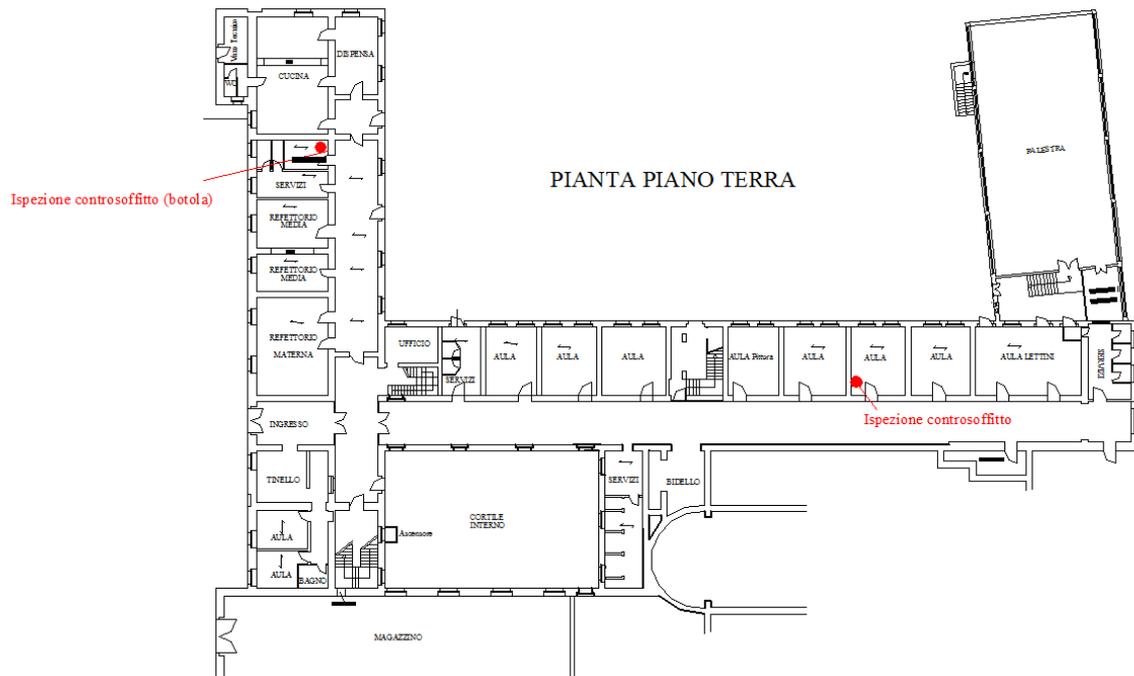
Figura 7.7: Punti di indagine sui controsoffitti (piano terra)

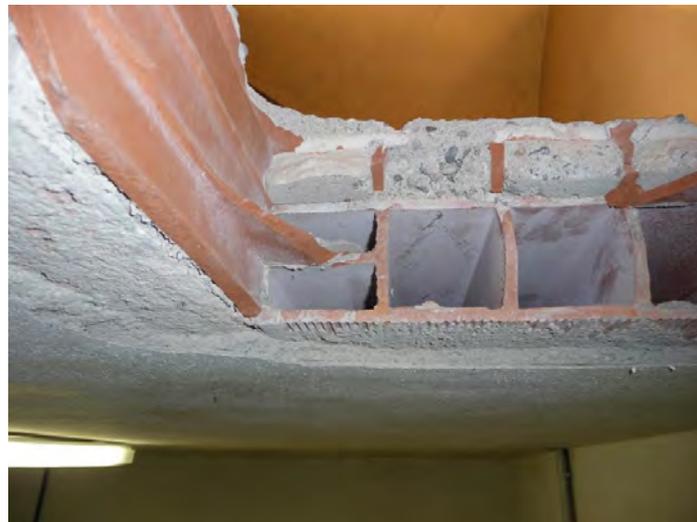
Dalla botola posta in prossimità della mensa è possibile accedere all'estradosso del controsoffitto e vedere lo spessore strutturale delle pignatte. Sul controsoffitto è presente materiale di risulta (probabilmente dovuto a lavori impiantistici), che andrebbe rimosso. Si appura inoltre l'assenza del getto di completamento.

Figura 7.8: Solaio visto dalla botola di accesso

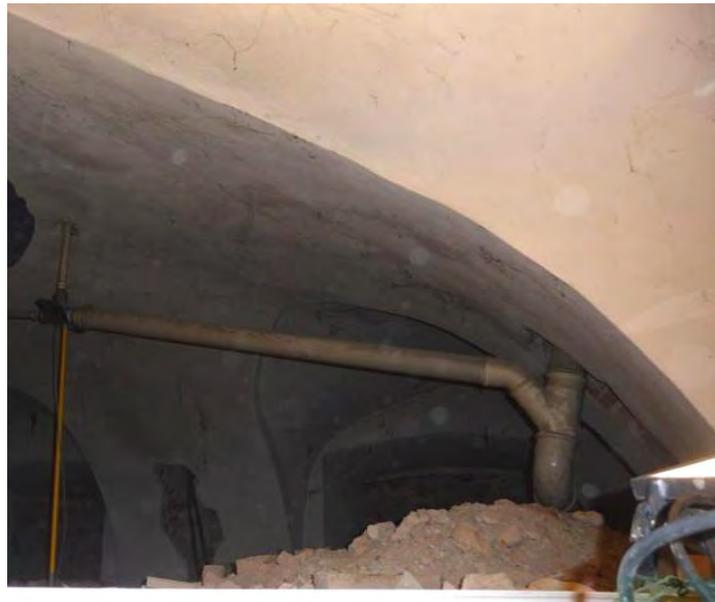
Figura 7.9: Volte strutturali ancora visibili dalla botola di accesso

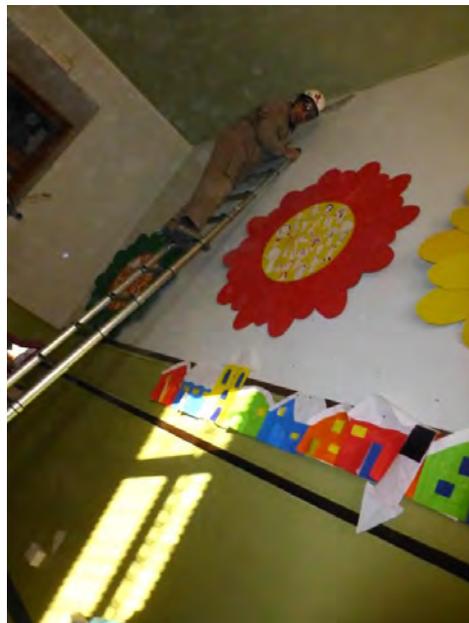
Per meglio comprendere la struttura del solaio si è eseguito un saggio in un aula del corpo centrale (in cui erano presenti delle lesioni) al fine di constatare se la tipologia fosse ripetitiva e come fosse stato ammortato il solaio nel muro perimetrale. Il saggio ha comportato una zona di scasso in prossimità del muro.

Figura 7.10: Saggio sul controsoffitto

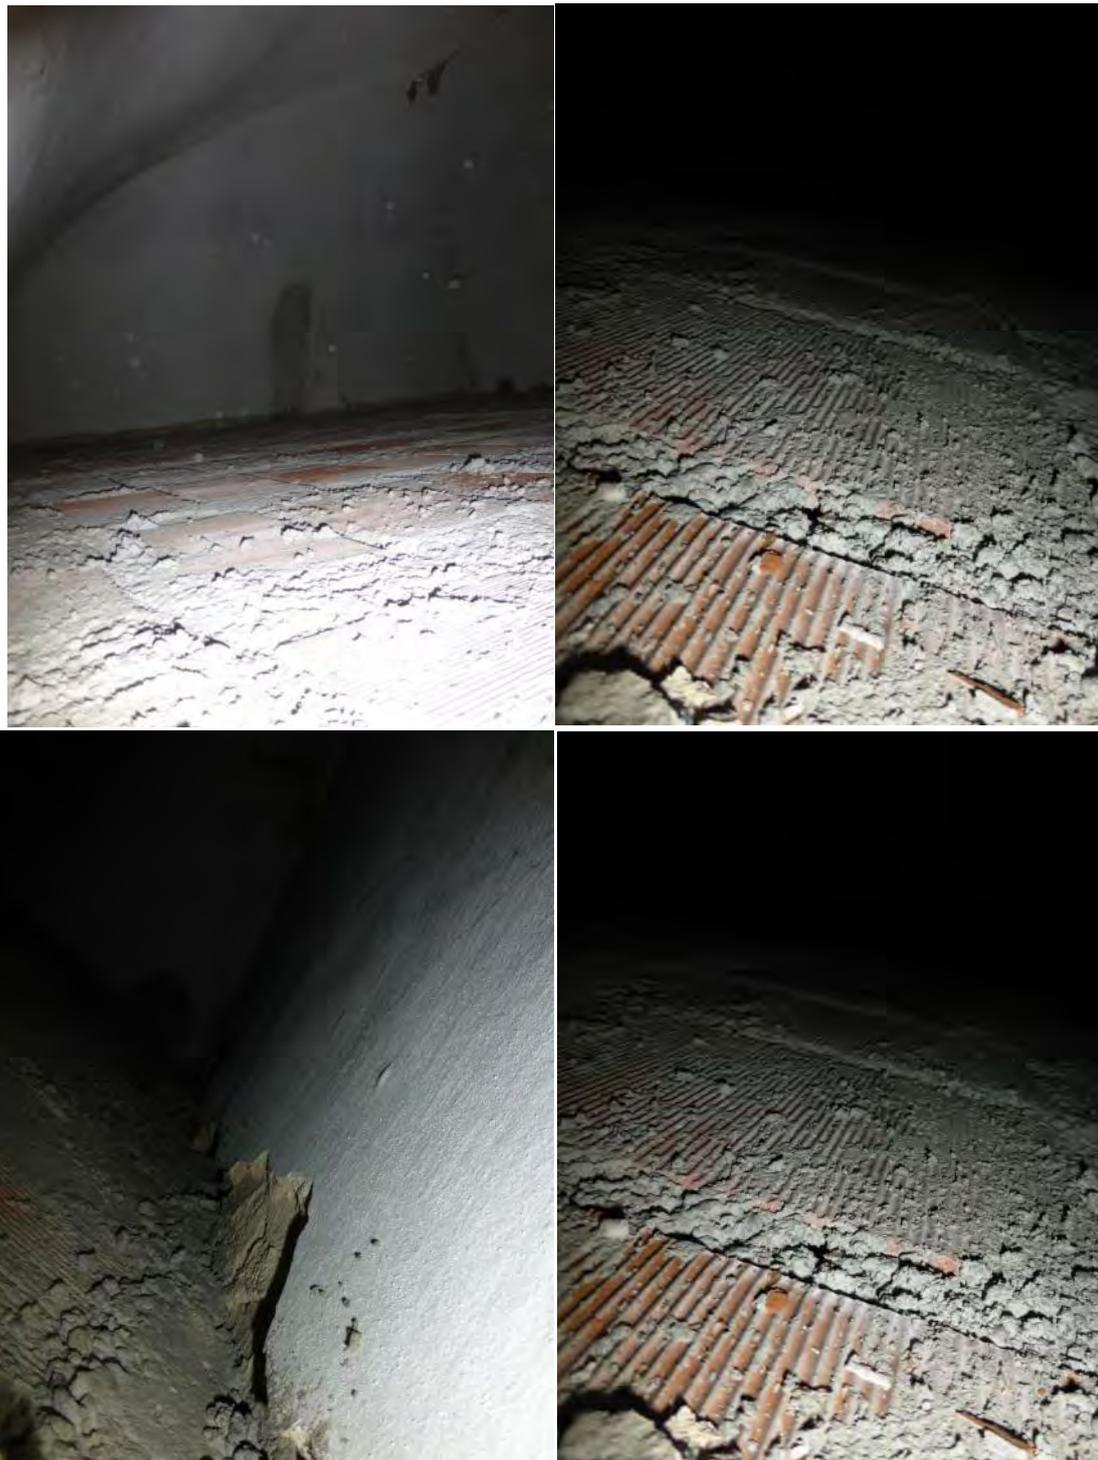
Figura 7.11: Estradosso del controsoffitto (vista dal saggio)

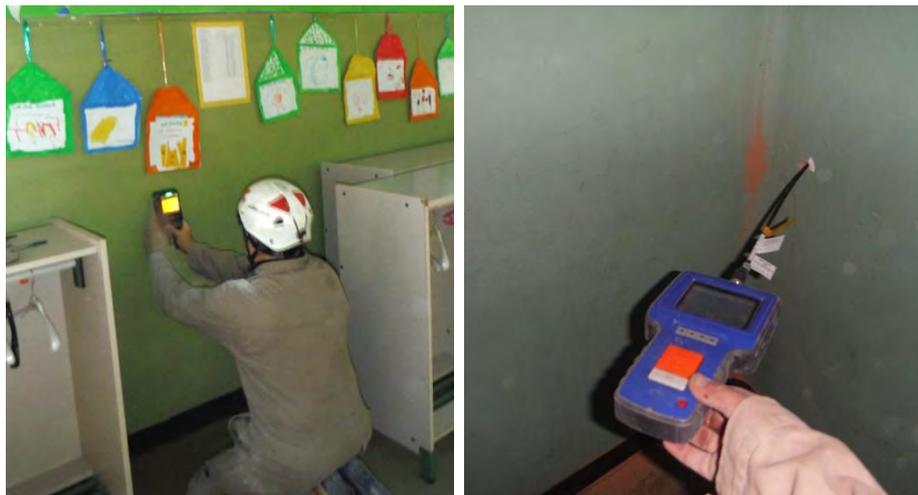
Dalle indagini eseguite si è rilevata la presenza di muri in mattoni pieni di spessore non inferiore 85 cm (con in alcuni casi una piccola camera d'aria interna).

Figura 7.13: Particolare dell'esecuzione di un endoscopia del muro portante (piano terra)

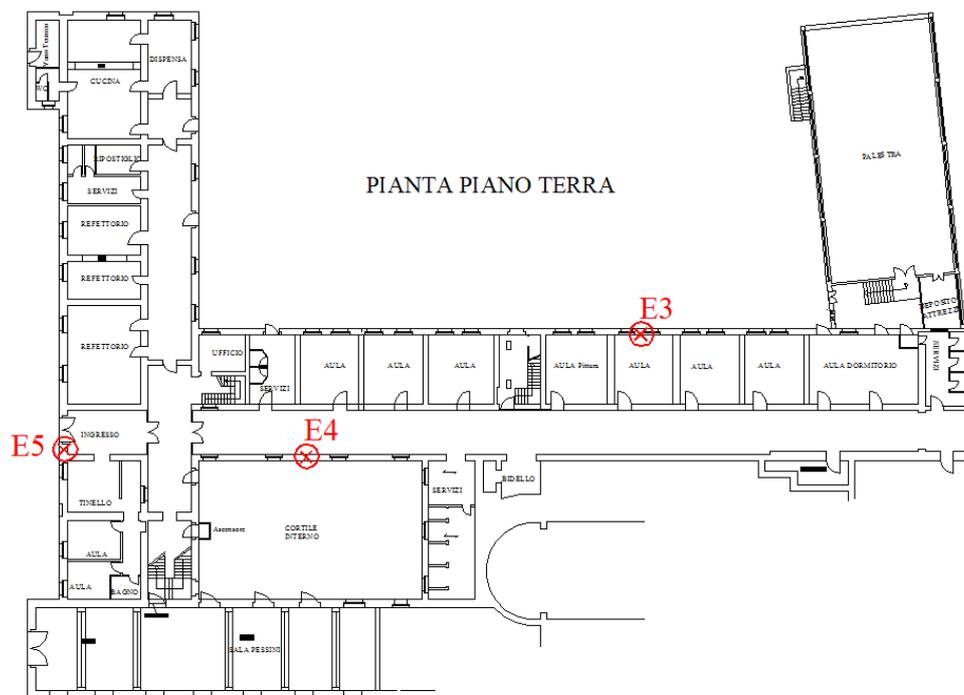
Figura 7.14: Posizione delle endoscopie sui muri del piano terra della scuola

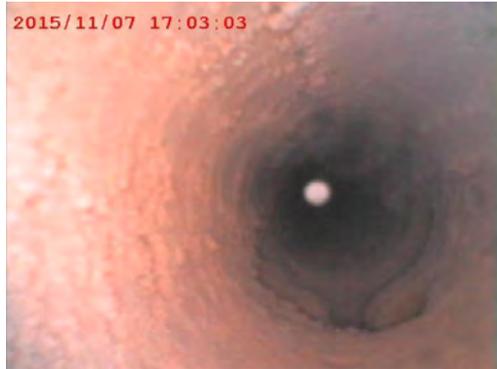
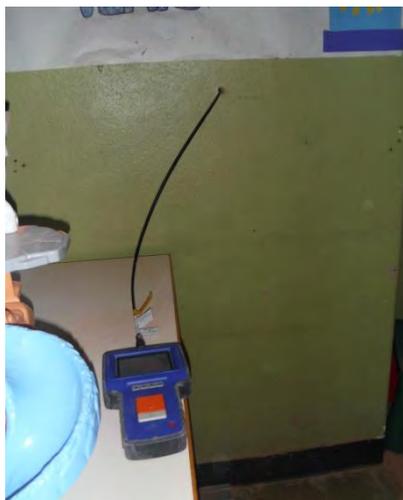
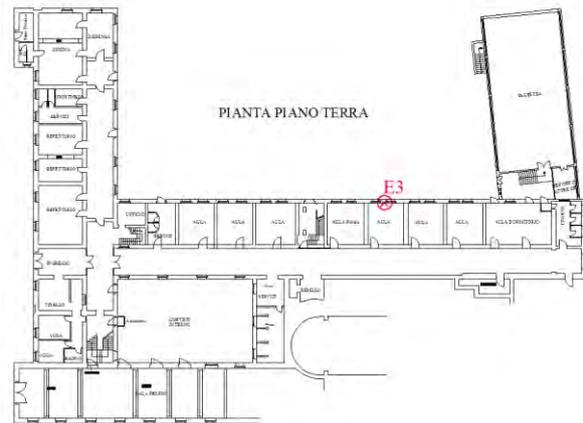
Località: Piazza Vittorio Veneto – Castelnuovo Scrvia (AL) , muro perimetrale scuola Materna “Guerra”	Tipo Sondaggio: Videoendoscopia Rilevatori: Ing. Galasco e Ing. Mandirola
Identificazione: muro portante	N° Sondaggio: E3
Tecnica: perforazione con trapano	Data: 7/11/2015

Punto di rilievo: Piano terra – muro esterno (lato via Torti): Altezza foro da terra = 110 cm; distanza foro da lato destro del muro = 45cm.

Videoendoscopia: E3
Profondità: 80 cm (passante)

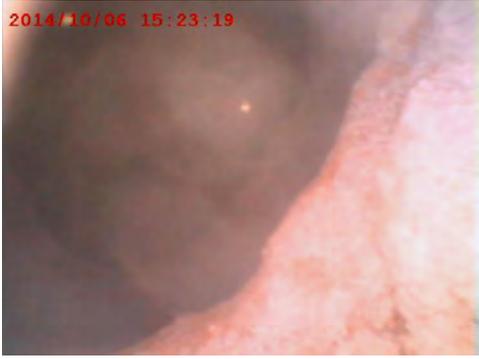
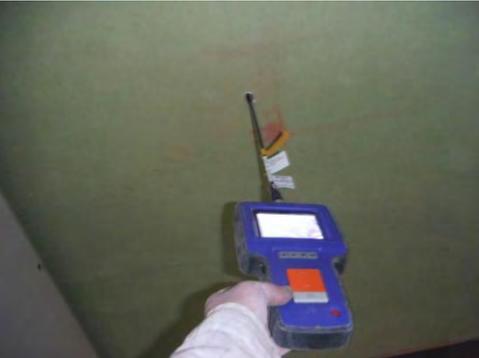
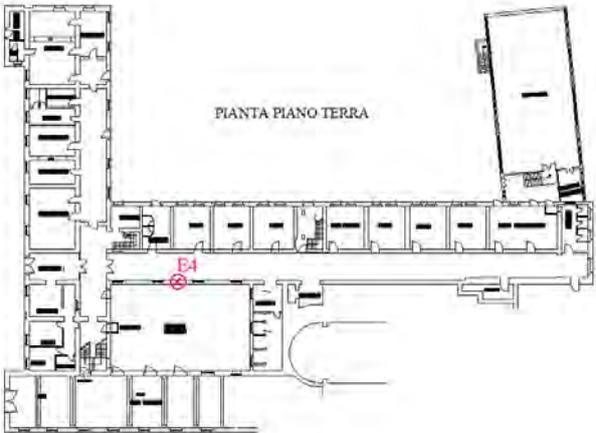
Località: Piazza Vittorio Veneto – Castelnuovo Scrivia (AL) , muro perimetrale scuola Materna “Guerra”		Tipo Sondaggio: Videoendoscopia Rilevatori: Ing. Galasco e Ing. Mandirola							
Identificazione: muro portante		N° Sondaggio: E4							
Tecnica: perforazione con trapano		Data: 7/11/2015

<p>Punto di rilievo: Piano terra – muro esterno su cortile interno: Altezza foro da terra = 90 cm; distanza foro da lato sinistro del muro = 187cm.</p>							
<p>Videoendoscopia: E4 Profondità: 80 cm (passante)</p> <p>Stratigrafia:</p>

<table><tr> <td>1) Intonaco interno:</td> <td>3 cm</td> </tr></table>

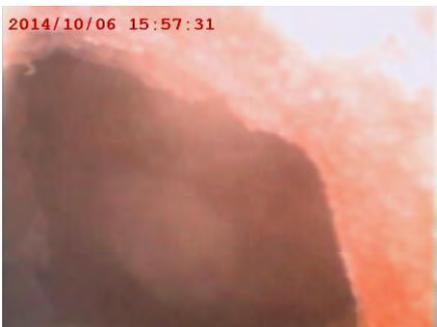
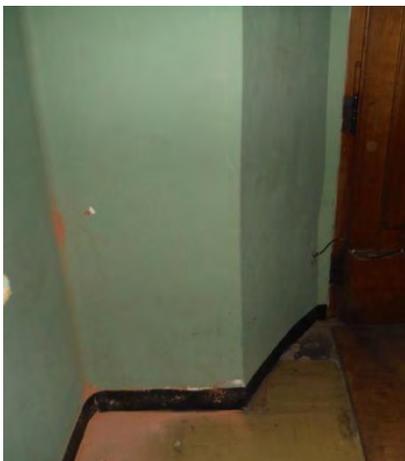
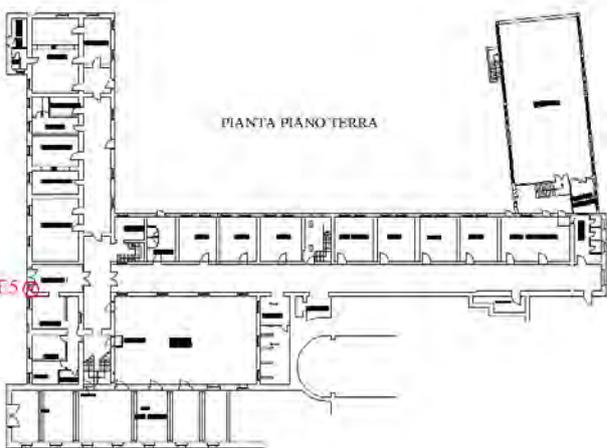
<p>Località: Piazza Vittorio Veneto – Castelnuovo Scivia (AL) , muro perimetrale scuola Materna “Guerra”</p>	<p>Tipo Sondaggio: Videoendoscopia Rilevatori: Ing. Galasco e Ing. Mandirola</p>										
<p>Identificazione: muro portante</p>	<p>N° Sondaggio: E5</p>										
<p>Tecnica: perforazione con trapano</p>	<p>Data: 7/11/2015</p>										
<div style="display: flex; flex-direction: column; align-items: center;">

</div> <p>Punto di rilievo: Piano terra – muro esterno su ingresso principale: Altezza foro da terra = 80 cm; distanza foro da portone principale = 90 cm.</p>										
<p>Videoendoscopia: E5 Profondità: 80 cm (non passante) Spessore misurato dall'esterno: 85 cm</p> <p>Stratigrafia:</p>

<table><tr> <td>1) Intonaco interno:</td> <td style="text-align: right;">3 cm</td> </tr></table>

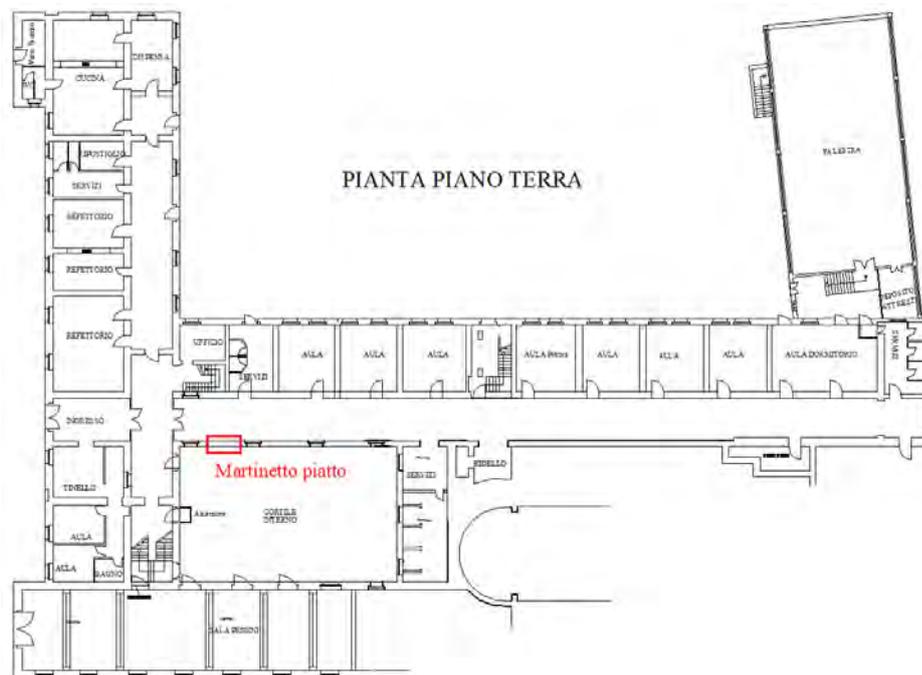
Figura 7.17: Indicazione in pianta del muro oggetto di prova

La prova è stata eseguita su un pannello murario al piano privo di intonaco (verso il cortile interno); su di esso è individuata una zona in cui eseguire un taglio mediante una sega a catena. A cavallo di tale zona sono preventivamente posizionate 4 basi deformometriche (verticali) in modo da poter misurare con un potenziometro digitale con lettura al millesimo di mm (di tipo rimovibile a base 200 mm), le deformazioni della muratura prima e dopo il taglio.
