COMUNE DI CASTELNUOVO SCRIVIA
PROVINCIA DI ALESSANDRIA

Scuola Statale elementare “Bandello” e materna “Guerra”

STUDIO DI VULNERABILITA' STATICA e SISMICA

RELAZIONE CONCLUSIVA

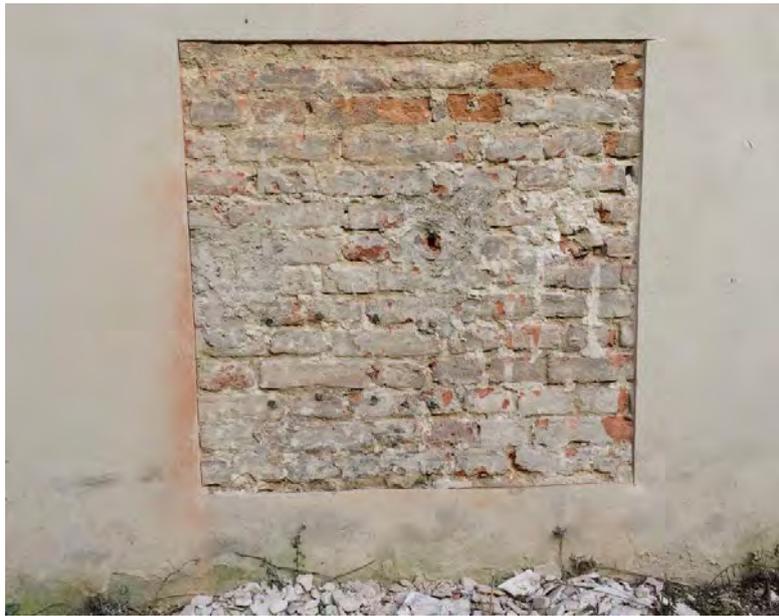
Figura 7.18: Porzione di muro oggetto di prova con martinetto piatto

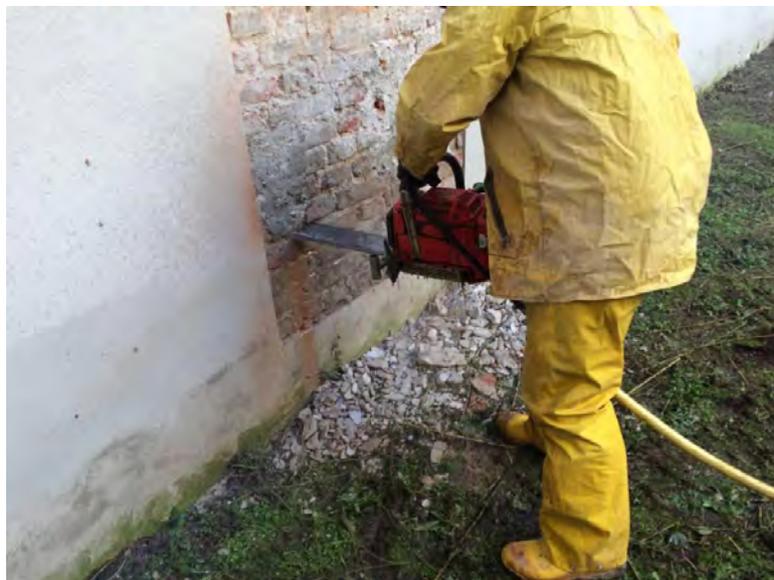
Dopo il taglio il carico agente sulla muratura fa sì che la porzione superiore tenda ad avvicinarsi alla parte inferiore di una quantità che può essere misurata attraverso le basi. Viene eseguita una prima lettura di “0” a muratura integra, in seguito viene effettuato il taglio e quindi la misura della deformazione indotta dallo stesso; infine viene inserito nel taglio un martinetto piatto di dimensioni 20x40x0.5 cm (con coefficiente di taratura adimensionale K_m 0.86).

Figura 7.19: Immagine dell'esecuzione del taglio

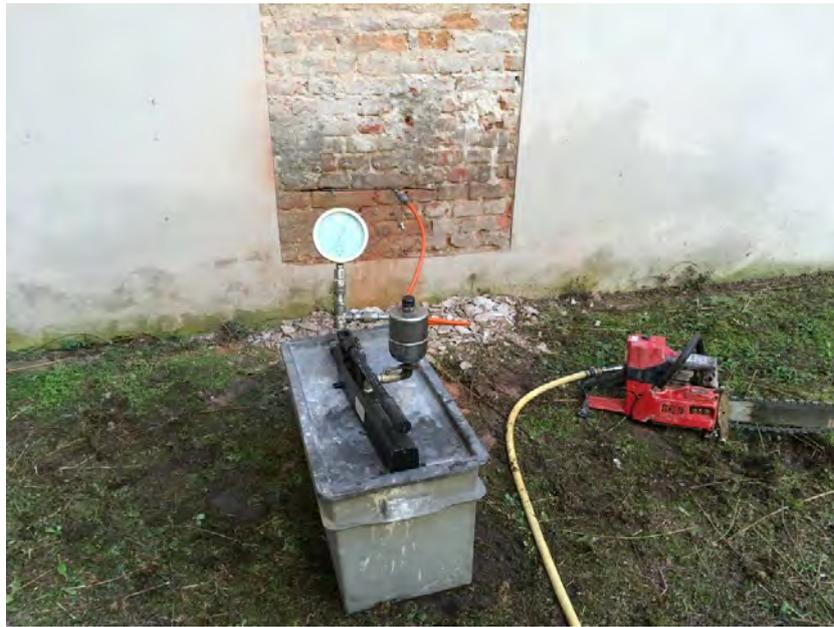
Mediante una pompa a mano collegata al martinetto e dotata di manometro di precisione, si applica un carico alla muratura a incrementi di 0.5 bar eseguendo dopo ogni fase di carico una lettura delle basi di deformazione. Il tutto fino ad ottenere il completo annullamento della deformazione indotta dal taglio nelle basi installate.

Figura 7.20: Fase di applicazione del carico alla muratura

Analizzando i dati ottenuti e mediando i risultati delle diverse basi si ottiene quello che è il carico di esercizio della muratura. Si riporta nel seguito i risultati ottenuti.

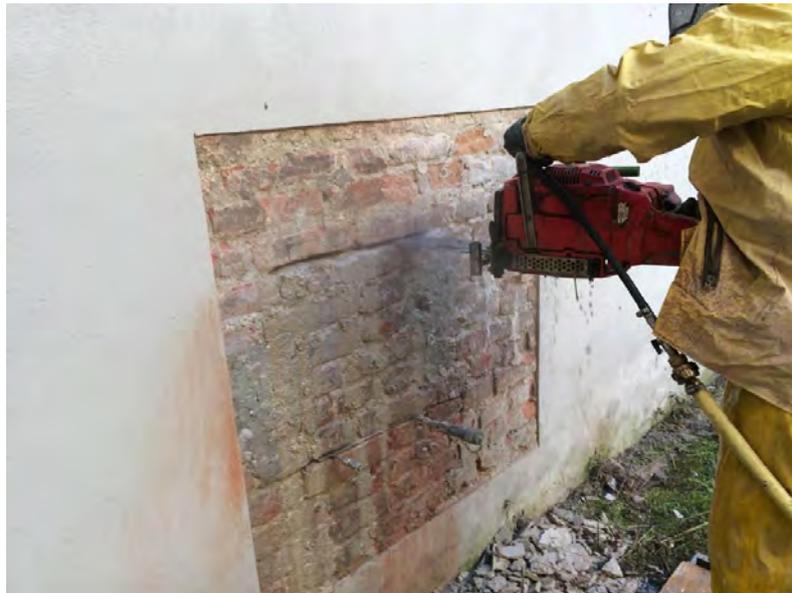
La prova viene eseguita (successivamente a quella con martinetto singolo) eseguendo un taglio parallelo al primo sul medesimo pannello murario ad una distanza di circa 50 cm in modo che una porzione omogenea di muratura risulti compresa tra i due tagli.

Figura 7.22: Realizzazione del secondo taglio sullo stesso pannello murario.

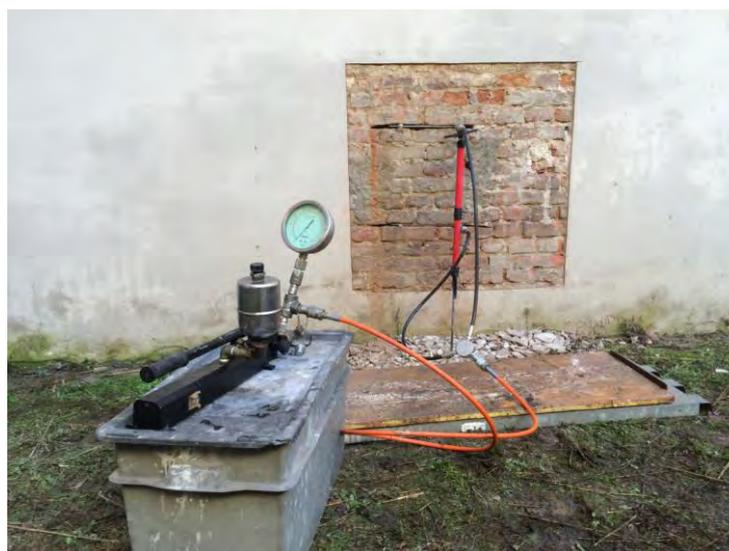
Il carico è applicato ad incrementi di 1 bar, i cicli applicati sono stati 2 con un carico massimo di ogni ciclo via via crescente.

Con i dati acquisiti si ricavano dei grafici tensioni-deformazioni in cui vengono inserite le deformazioni ottenute mediando i risultati delle basi; dall'analisi di tali grafici si ricavano il valore del modulo elastico E e il coefficiente di Poisson della muratura. I risultati ottenuti sono riportati nelle figure seguenti.

Figura 7.23: Fase di applicazione del carico a entrambi i martinetti

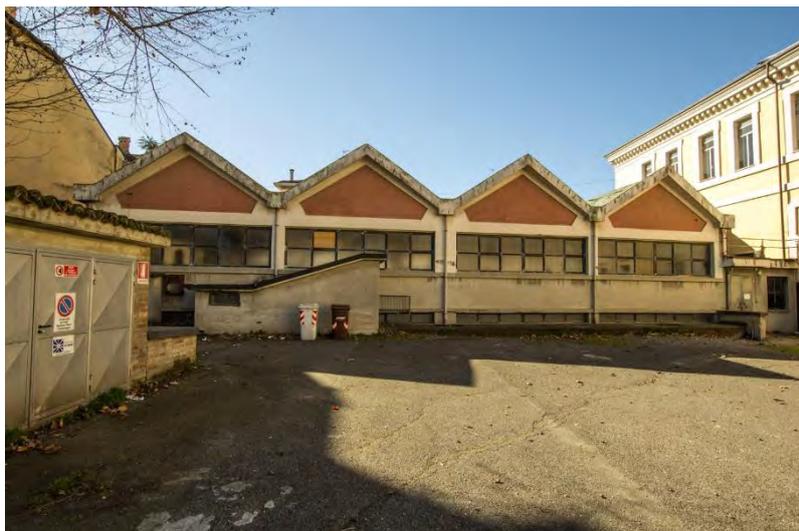
L'edificio, di dimensioni indicative 12.40 x 29.80 m, è costituito dal corpo principale con copertura a falde di paraboloidi iperbolico, di altezza interna massima 8.00 m, e da un corpo di raccordo con la struttura in muratura.

Figura 8.1: prospetto della palestra che affaccia sul cortile interno della scuola

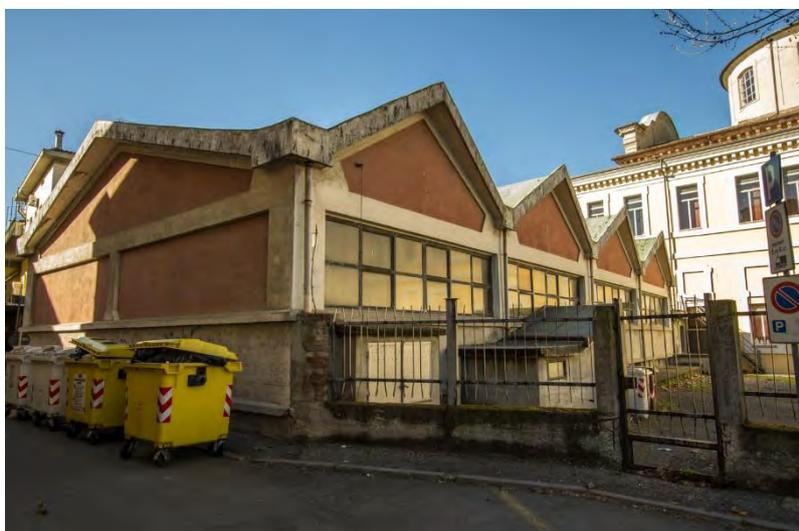
Figura 8.2: vista esterna della palestra; si rileva la copertura a falde di paraboloidi iperbolico

La struttura in calcestruzzo armato della palestra è stata realizzata in aderenza con la struttura in muratura della scuola materna, senza lasciare alcun giunto tra i due fabbricati. Inoltre, come rilevabile nel progetto originale, in due punti le travi di copertura del corridoio di raccordo appoggiano sulla muratura perimetrale della scuola materna, sulla quale sono stati praticati appositi scassi.

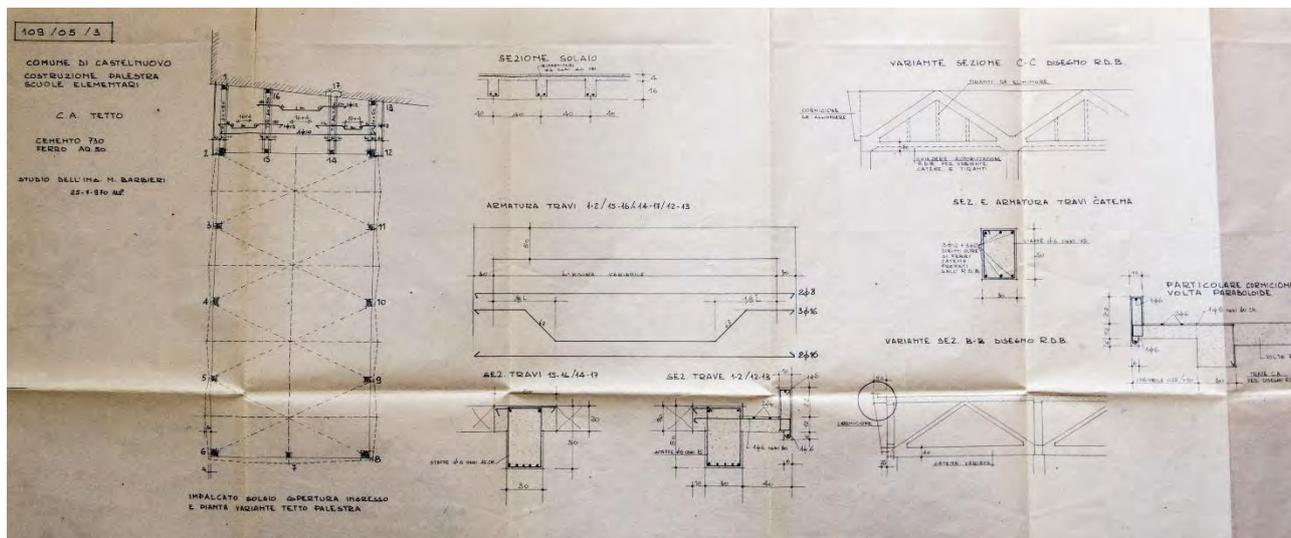
Disponendo delle tavole di orditura dei pilastri, l'operazione di verifica è campione è stata eseguita agevolmente attraverso scrostamenti e pacometrie.

Figura 8.11: tavola strutturale del progetto originale (armatura copertura ingresso e armatura travi-catena longitudinali).

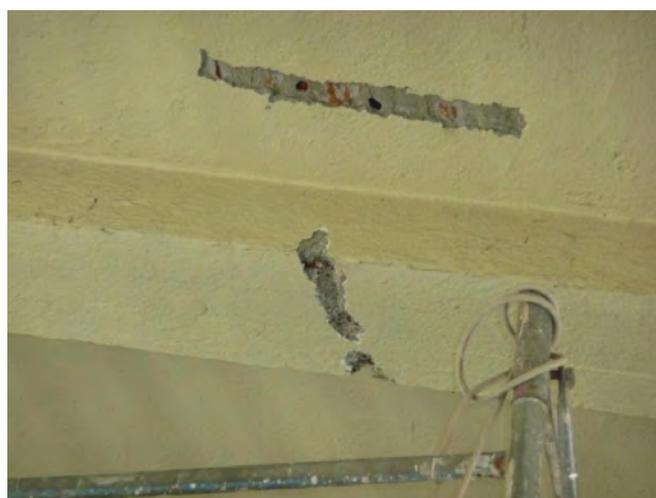
Gli scrostamenti sono stati localizzati nelle zone di maggior interesse per le armature (maggior sollecitazione e zone di armatura tipica), per rilevare con accuratezza (grazie all'ausilio di un calibro) il diametro delle barre impiegate.

Figura 8.12: scrostamento per il rilievo dell'armatura di una trave centrale della copertura e della soletta.

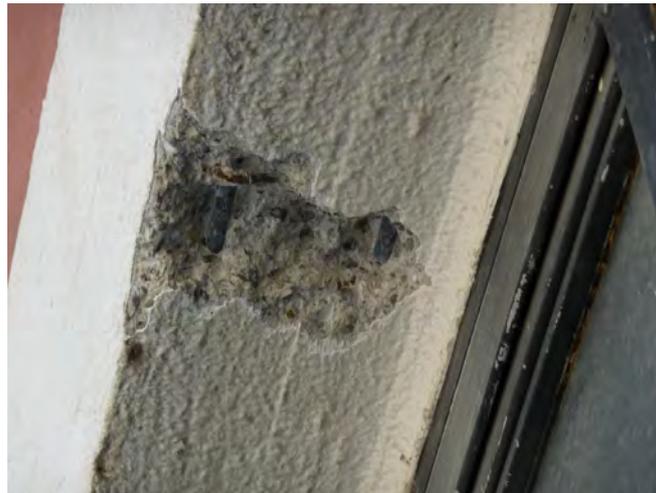
Figura 8.13: scrostamento per il rilievo dell'armatura di una trave di bordo.

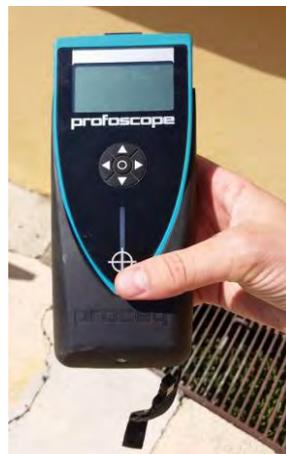
E' possibile determinare con buona accuratezza il diametro delle armature se il copriferro che non supera l'80% del range minimo e se le barre di armatura hanno distanza non inferiore a 150 [mm].

Figura 8.17: il pacometro Profoscope + utilizzato nelle indagini

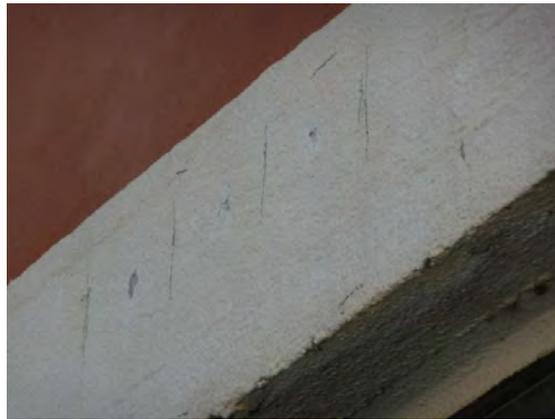
Nelle seguenti figure si riportano alcuni rilievi della disposizione delle armature eseguiti con il pacometro, alcuni dei quali finalizzati all'esecuzione dei carotaggi e delle prove Sonreb. Per il dettaglio delle armature, si rimanda alla successiva relazione di vulnerabilità.

Figura 8.18: rilievo pacometrico dell'armatura (staffatura) di una trave di bordo

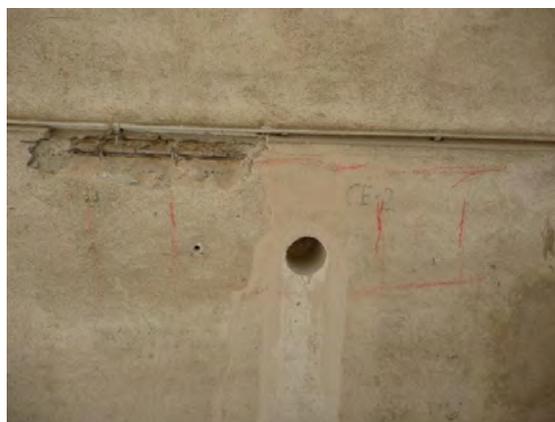
Figura 8.19: rilievo pacometrico dell'armatura di una trave di bordo, finalizzato ad individuare zone libere da armature per l'esecuzione di carotaggio

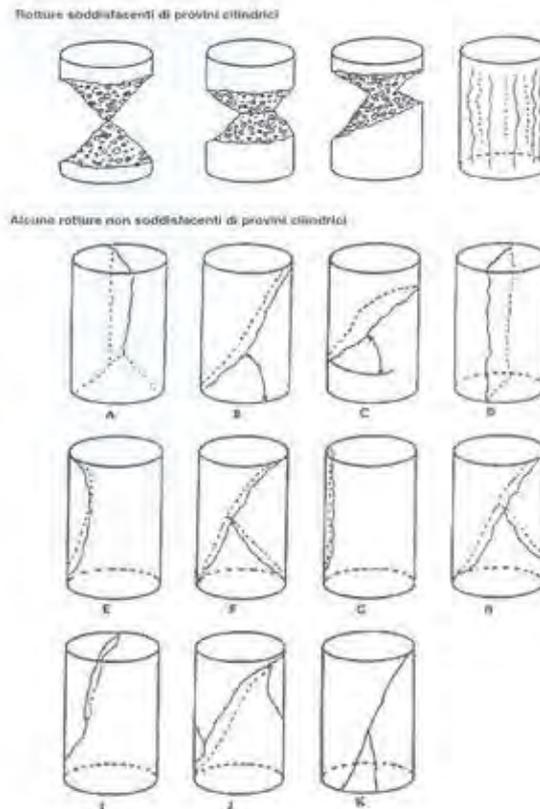
- posizionamento del provino sulla macchina di prova, perfettamente centrato rispetto all'asse di carico
- esecuzione della prova con velocità di carico comprese tra 0,2 - 1 N/mm²/s
- incremento del carico in modo continuo e costante (tolleranza velocità $\pm 10\%$) fino a quando non viene più sopportato un ulteriore aumento (carico di rottura)
- riepilogo e trascrizione sulla Scheda dei risultati (caratteristiche del provino, carico di rottura resistenza a compressione della carota (rapporto tra carico di rottura e sezione trasversale della carota), tipologia di rottura sulla base di quanto indicato nell'immagine sotto rappresentata)
- documentazione fotografica prima, durante e al termine della prova.

Figura 8.23: possibili tipologie di rottura delle carote

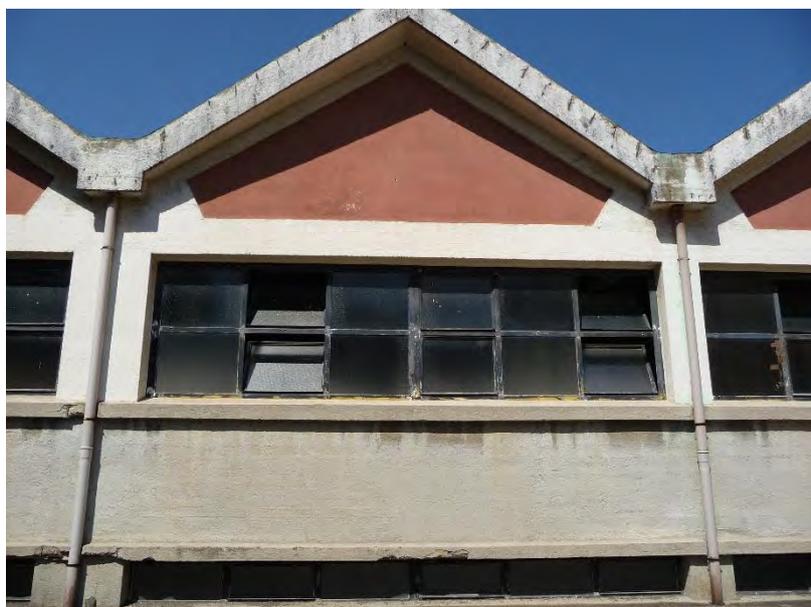
Figura 8.24: armatura esposta in elementi non strutturali: sono evidenti le staffe dei cornicioni e le armature longitudinali inferiori dei pannelli di tamponamento in calcestruzzo

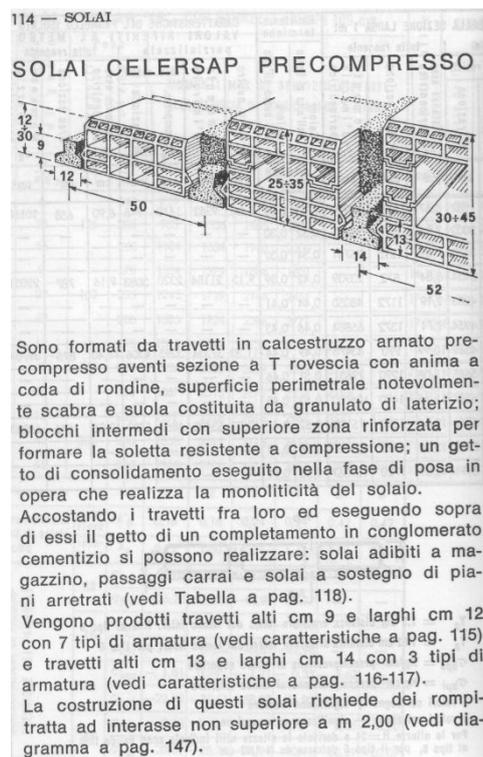
- piano terra: 12 cm, solo rasatura senza soletta di completamento
- piano primo: 12 + 5 cm
- piano secondo (mezzanino): 12 + 5 cm
- tetto: 16.5 + 5 cm.

Figura 9.6: estratto dal manualetto RDB del 1973: scheda descrittiva dei solai Celersap precompresso

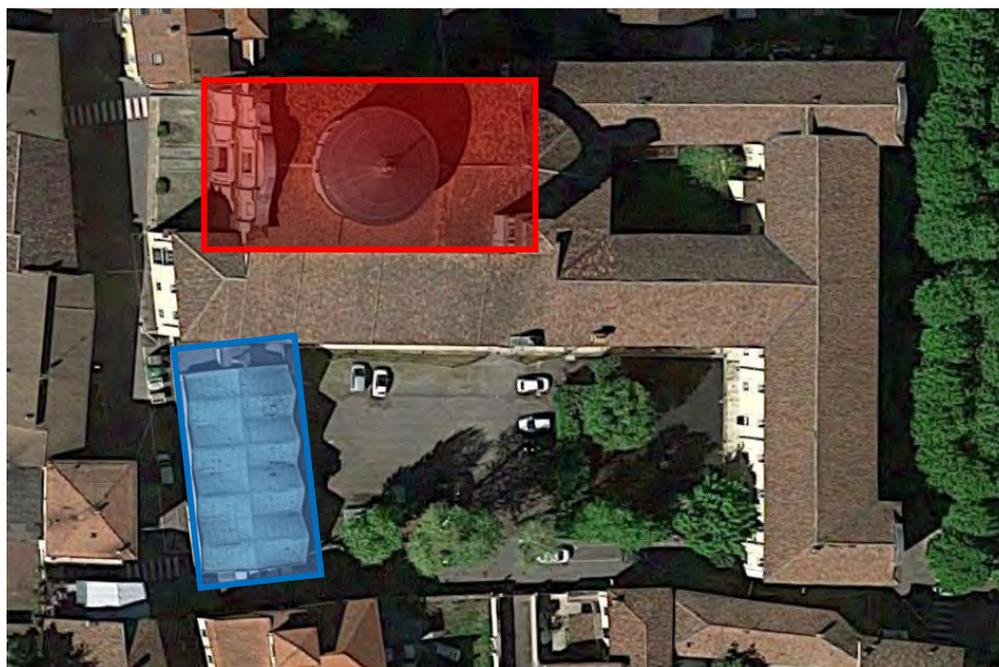
Lo stesso approccio è stato seguito per la palestra: in questo caso l'addossamento interessa solo il piano terreno. Nuovamente non figurano orizzontamenti significativi in contiguità con la scuola per cui il contributo è nuovamente modellabile in termini di rigidità delle strutture verticali (nello specifico i pilastri in calcestruzzo armato).

Nel modello sono quindi stati inseriti dei pilastri "fittizi" con la rigidità delle strutture contigue, collegati con delle fasce murarie "ad hoc" tali da rappresentare un elemento "puntone" ovvero un contrasto efficace unicamente in compressione che diviene inefficace in trazione.

Figura 10.1: Vista aerea dell'edificio: si nota il corpo principale dell'ex seminario (attuale sede delle scuole) e contigui la palestra (in blu) e la chiesa (in rosso).

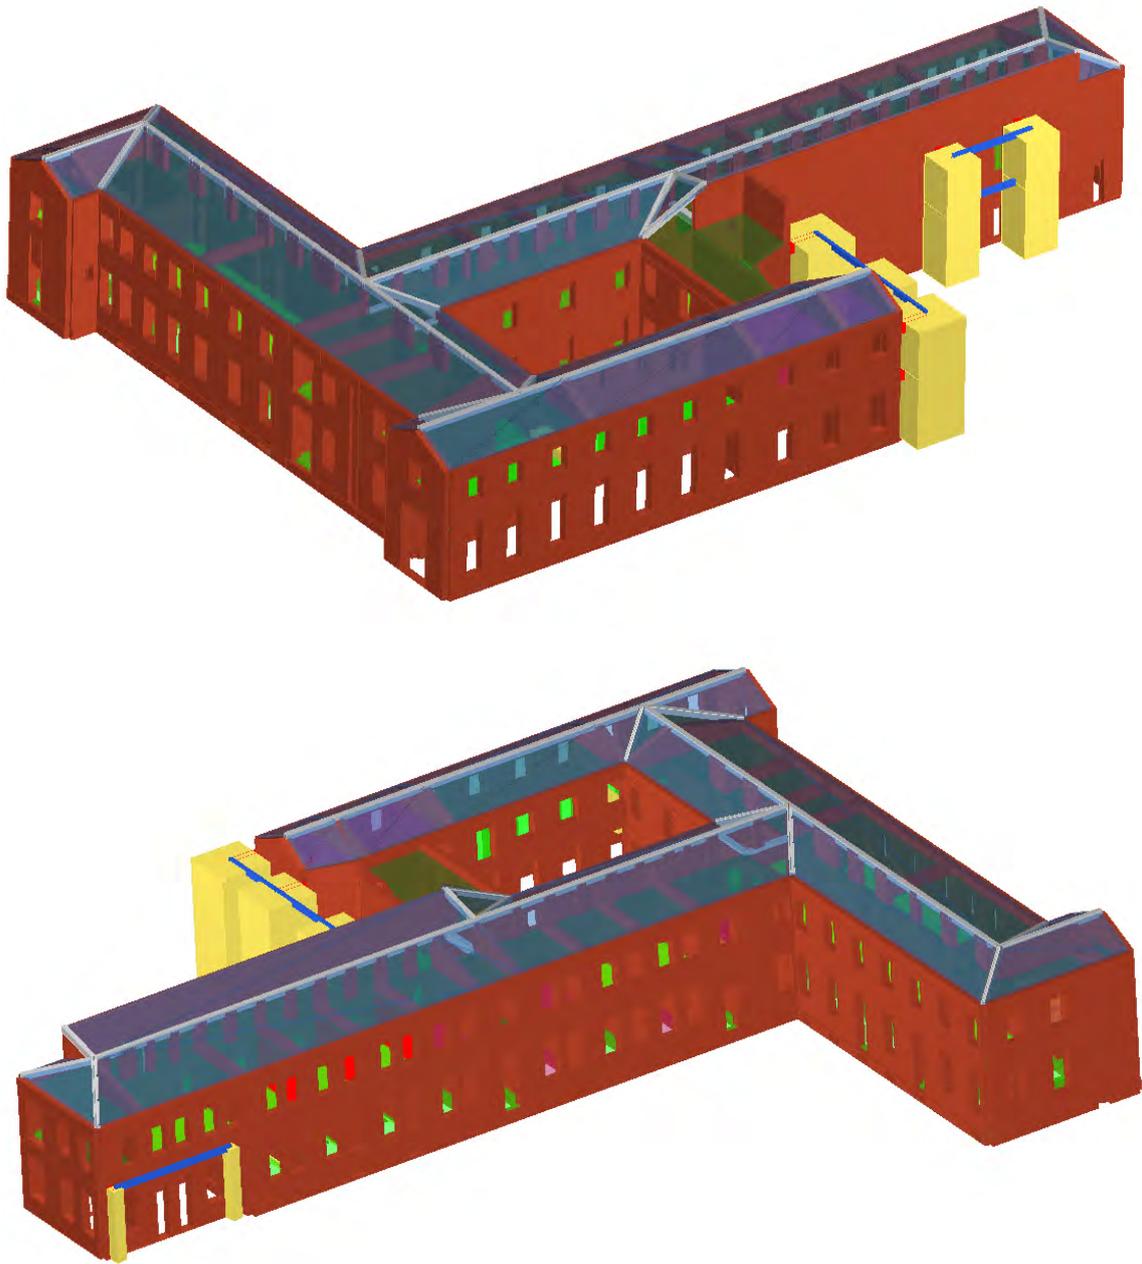
Figura 10.2: Modello 3D dell'edificio oggetto di analisi (i pilastri in giallo rappresentano gli elementi inseriti al posto della palestra e della chiesa)

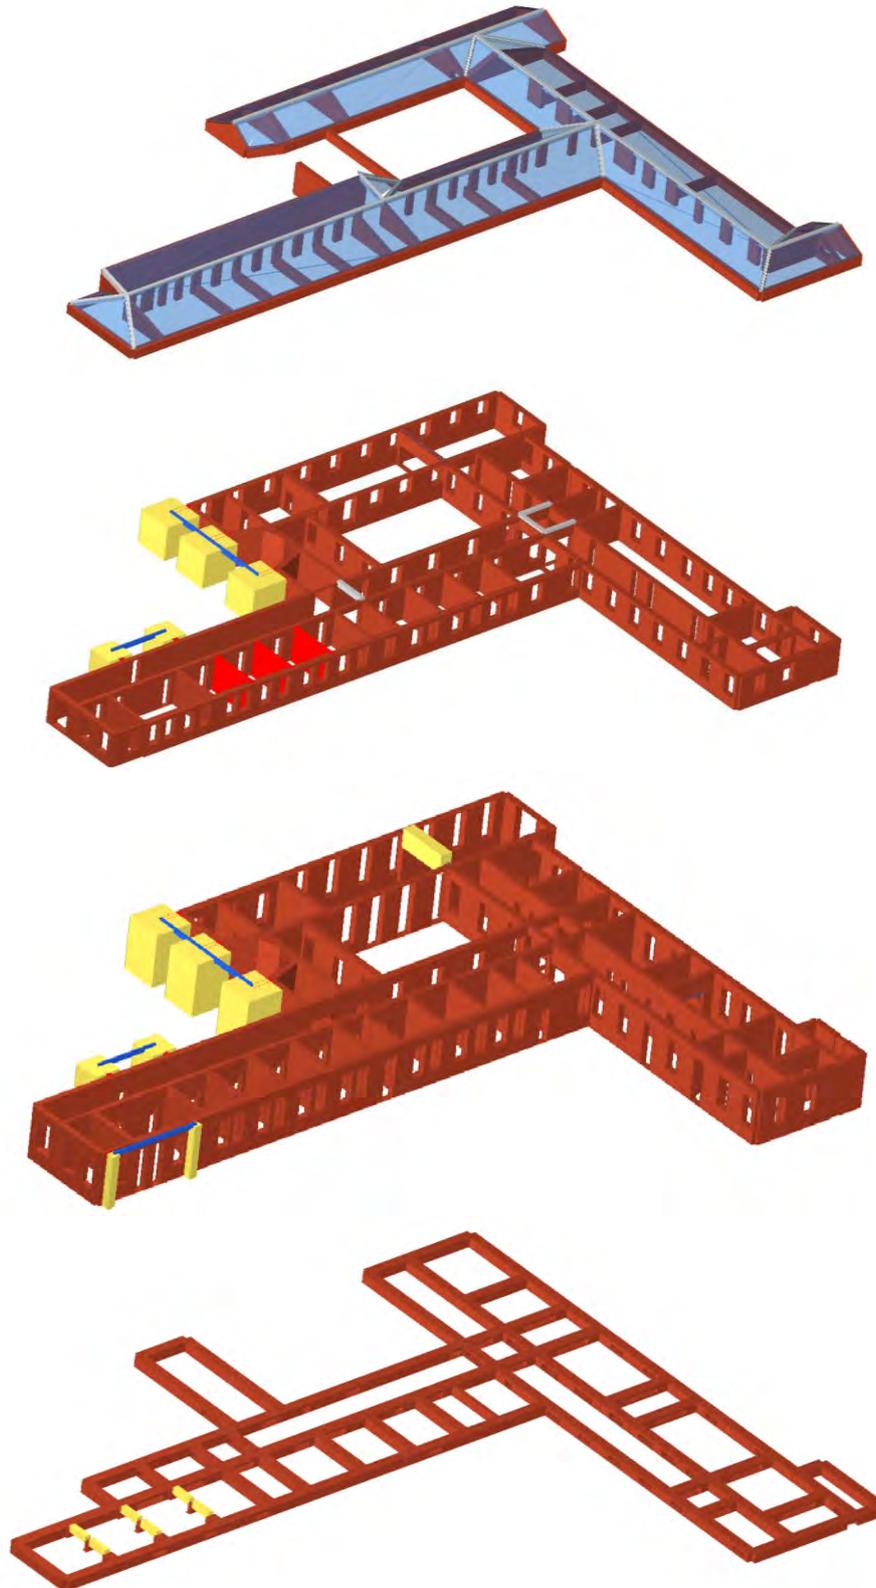
Figura 10.3: Esploso dei livelli

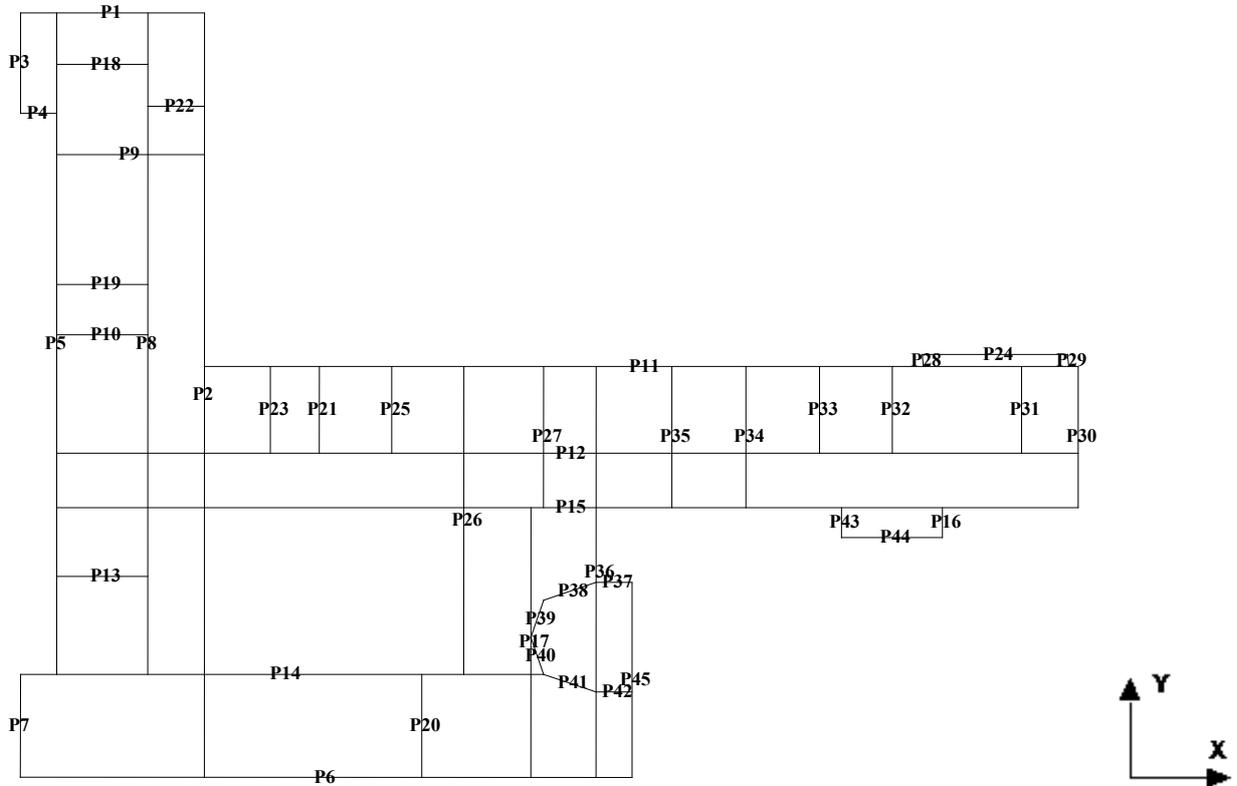
Figura 10.4: Schema di posizionamento delle pareti

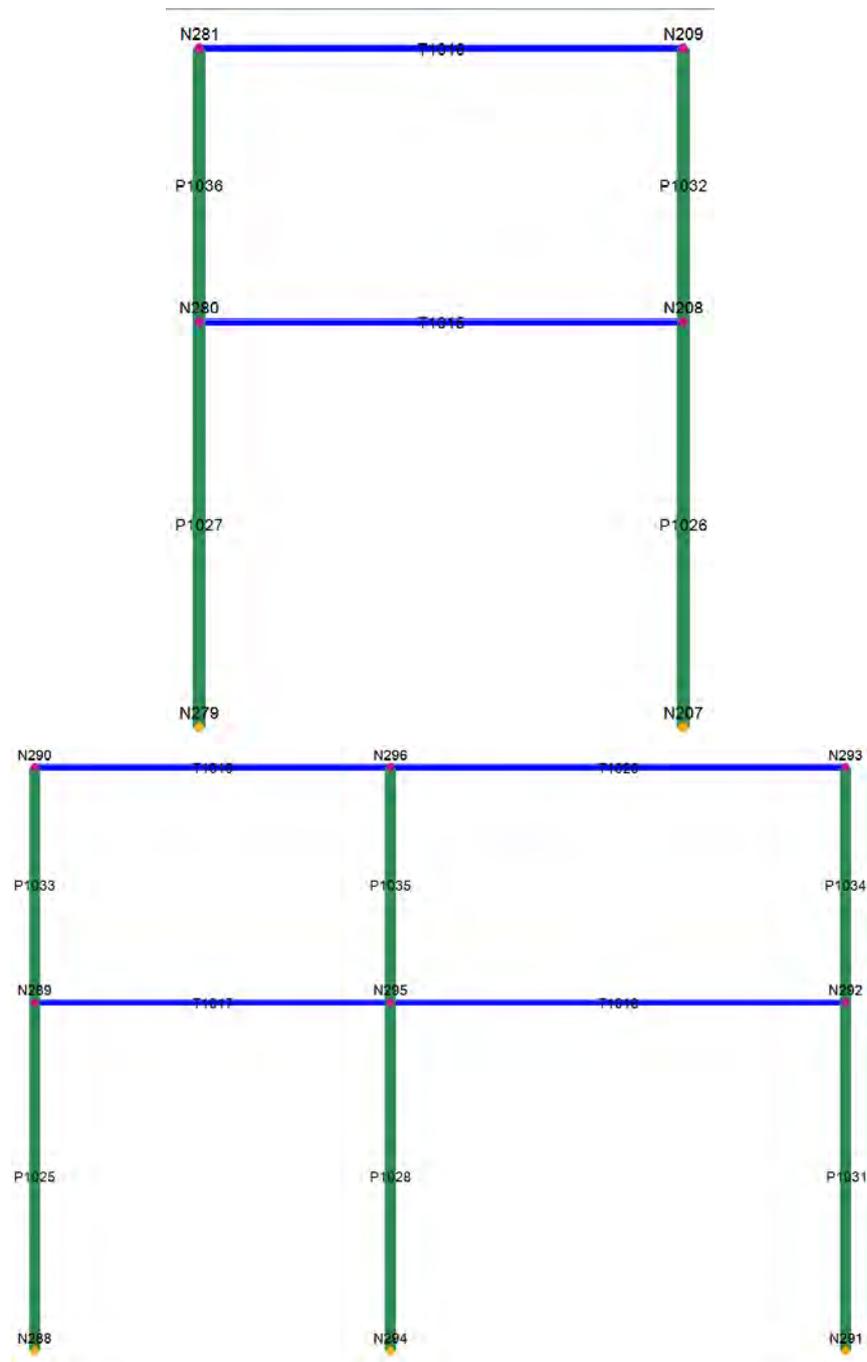
Figura 10.5: Telai equivalenti (le pareti si susseguono secondo l'ordine di numerazione da 1 a 45)

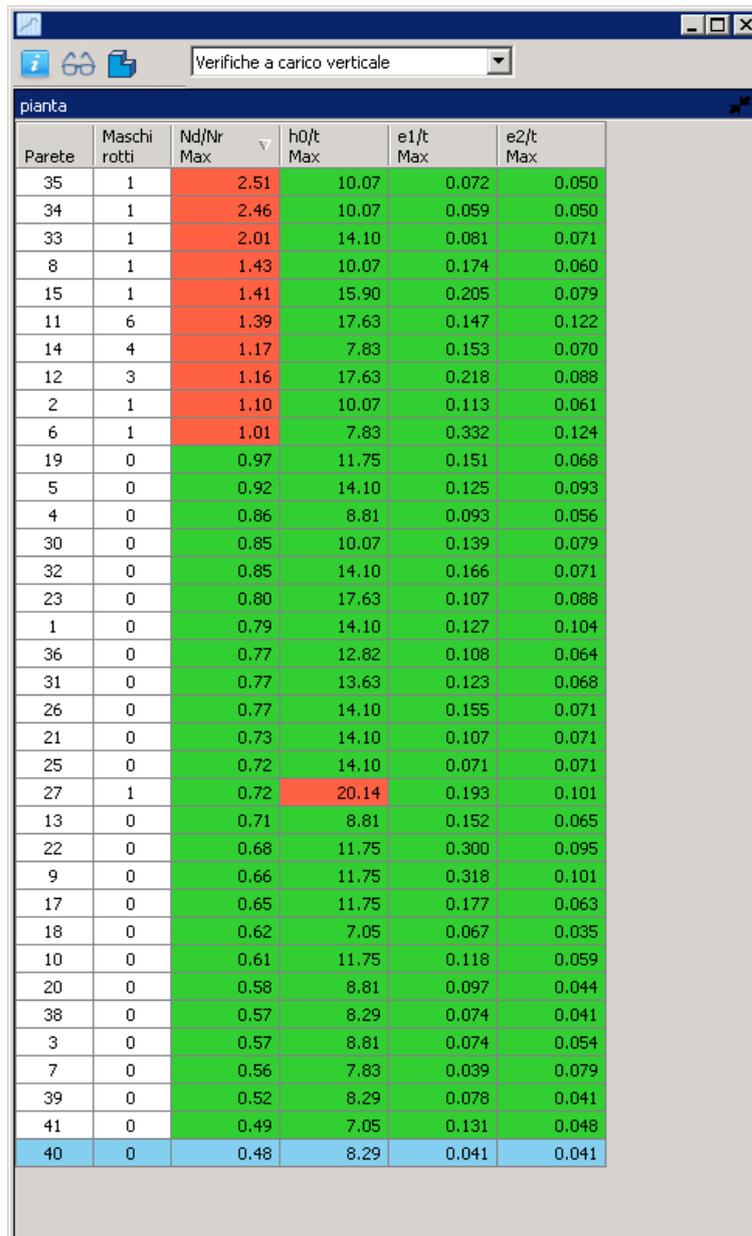
Nella figura seguente si riporta la tabella prodotta dal programma con l'esito delle verifiche statiche su ogni parete.

Parete	Maschi rotti	Nd/Nr Max	h0/t Max	e1/t Max	e2/t Max
35	1	2.51	10.07	0.072	0.050
34	1	2.46	10.07	0.059	0.050
33	1	2.01	14.10	0.081	0.071
8	1	1.43	10.07	0.174	0.060
15	1	1.41	15.90	0.205	0.079
11	6	1.39	17.63	0.147	0.122
14	4	1.17	7.83	0.153	0.070
12	3	1.16	17.63	0.218	0.088
2	1	1.10	10.07	0.113	0.061
6	1	1.01	7.83	0.332	0.124
19	0	0.97	11.75	0.151	0.068
5	0	0.92	14.10	0.125	0.093
4	0	0.86	8.81	0.093	0.056
30	0	0.85	10.07	0.139	0.079
32	0	0.85	14.10	0.166	0.071
23	0	0.80	17.63	0.107	0.088
1	0	0.79	14.10	0.127	0.104
36	0	0.77	12.82	0.108	0.064
31	0	0.77	13.63	0.123	0.068
26	0	0.77	14.10	0.155	0.071
21	0	0.73	14.10	0.107	0.071
25	0	0.72	14.10	0.071	0.071
27	1	0.72	20.14	0.193	0.101
13	0	0.71	8.81	0.152	0.065
22	0	0.68	11.75	0.300	0.095
9	0	0.66	11.75	0.318	0.101
17	0	0.65	11.75	0.177	0.063
18	0	0.62	7.05	0.067	0.035
10	0	0.61	11.75	0.118	0.059
20	0	0.58	8.81	0.097	0.044
38	0	0.57	8.29	0.074	0.041
3	0	0.57	8.81	0.074	0.054

7	0	0.56	7.83	0.039	0.079
39	0	0.52	8.29	0.078	0.041
41	0	0.49	7.05	0.131	0.048
40	0	0.48	8.29	0.041	0.041

In questo approccio la struttura non presenta situazioni particolarmente critiche che ne pregiudichino in modo sostanziale la sicurezza. I coefficienti di sfruttamento (N_d/N_r) sono generalmente inferiori all'unità (condizione di verifica soddisfatta), superano il valore uno solo in alcuni casi isolati mentre eccedono il valore di 2 (corrispondente al coefficiente di sicurezza del materiale) solo in fondazione nelle aree dove effettivamente si sono osservate le lesioni del pilastro.

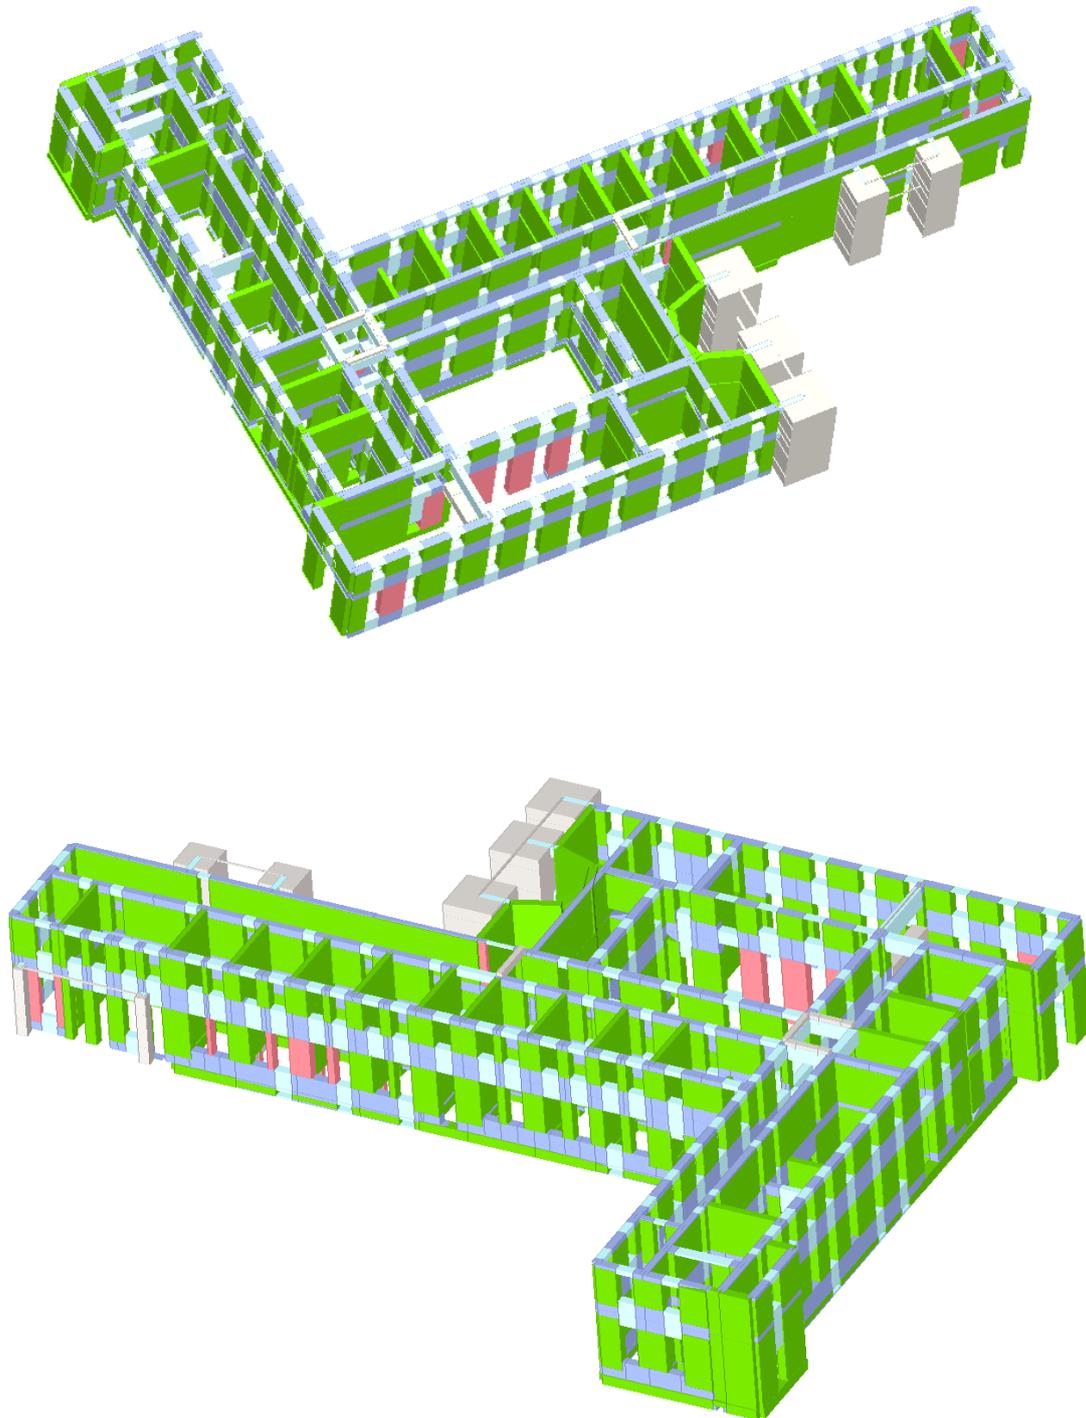
Figura 10.9: Individuazione (in rosso) dei maschi non verificati

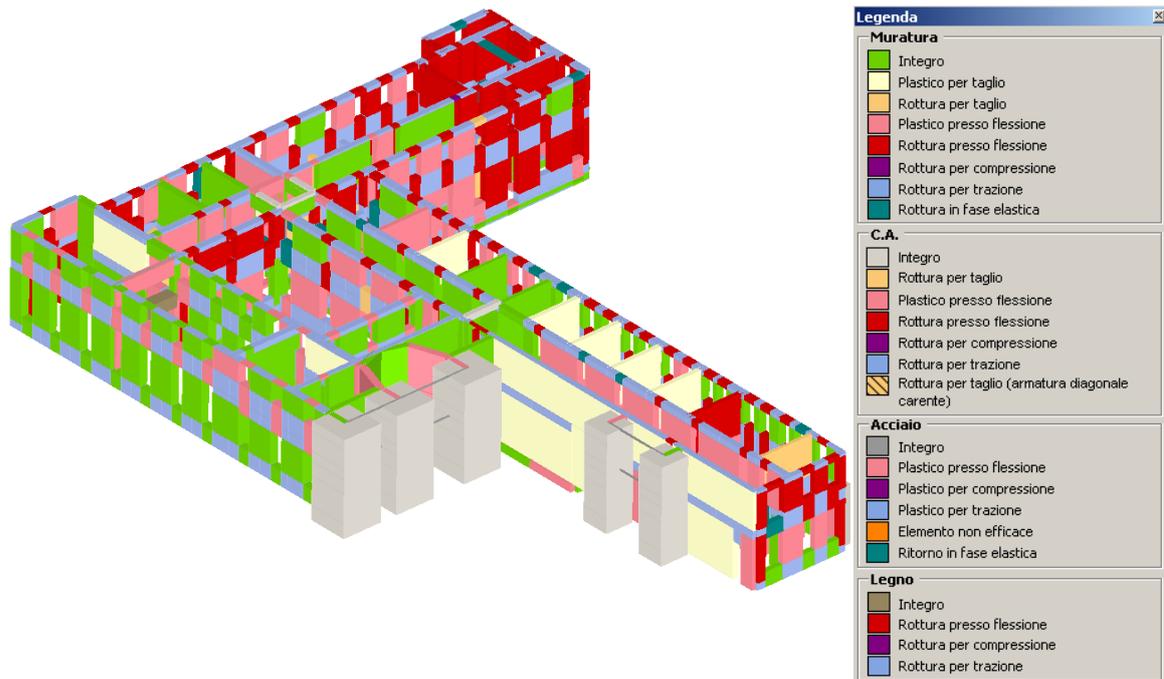
Figura 10.15: Quadro fessurativo relativo alla direzione x (condizione 15)

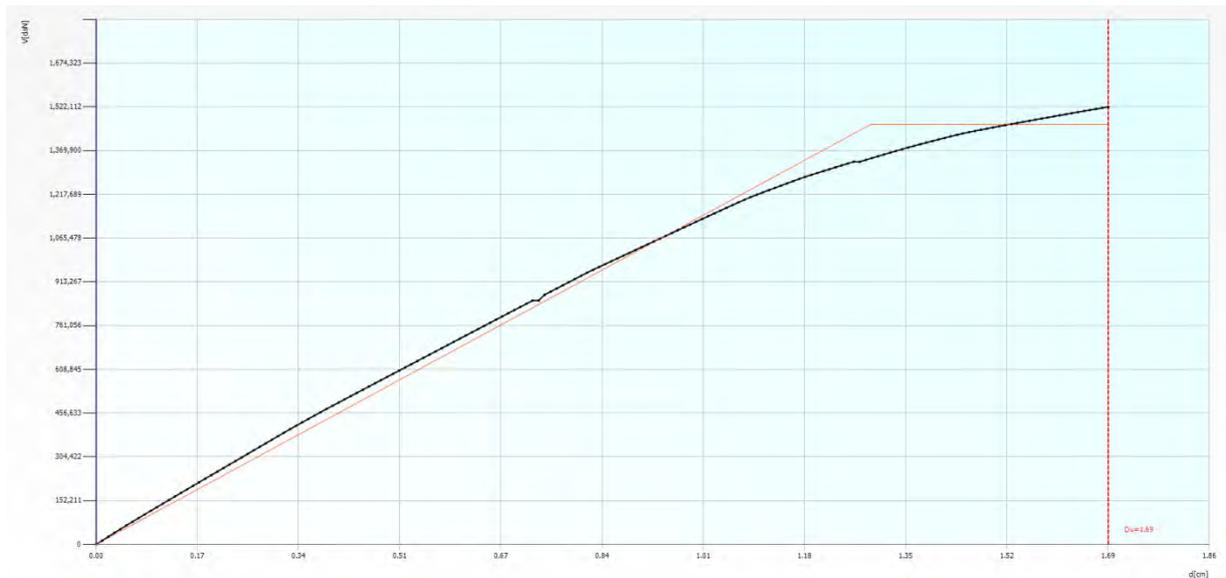
Figura 10.16: Curva pushover relativa alla direzione y (condizione 19)

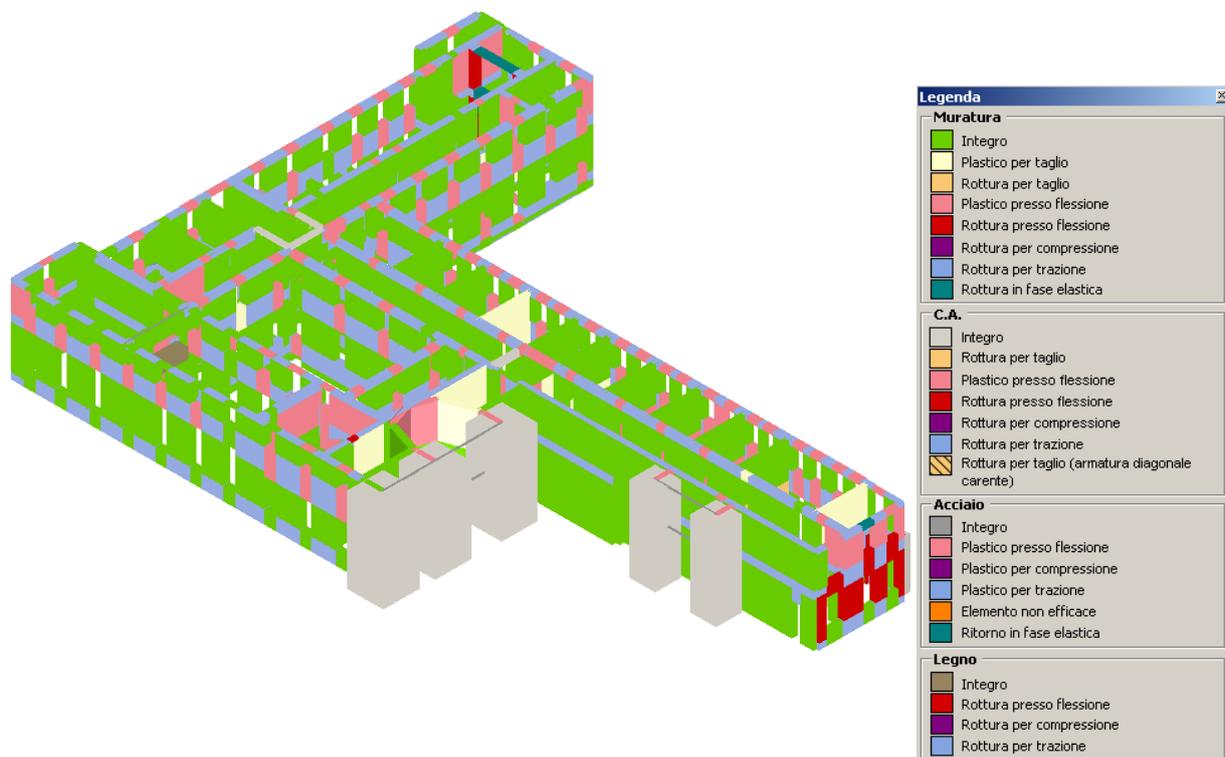
Figura 10.17: Quadro fessurativo relativo alla direzione y (condizione 19)

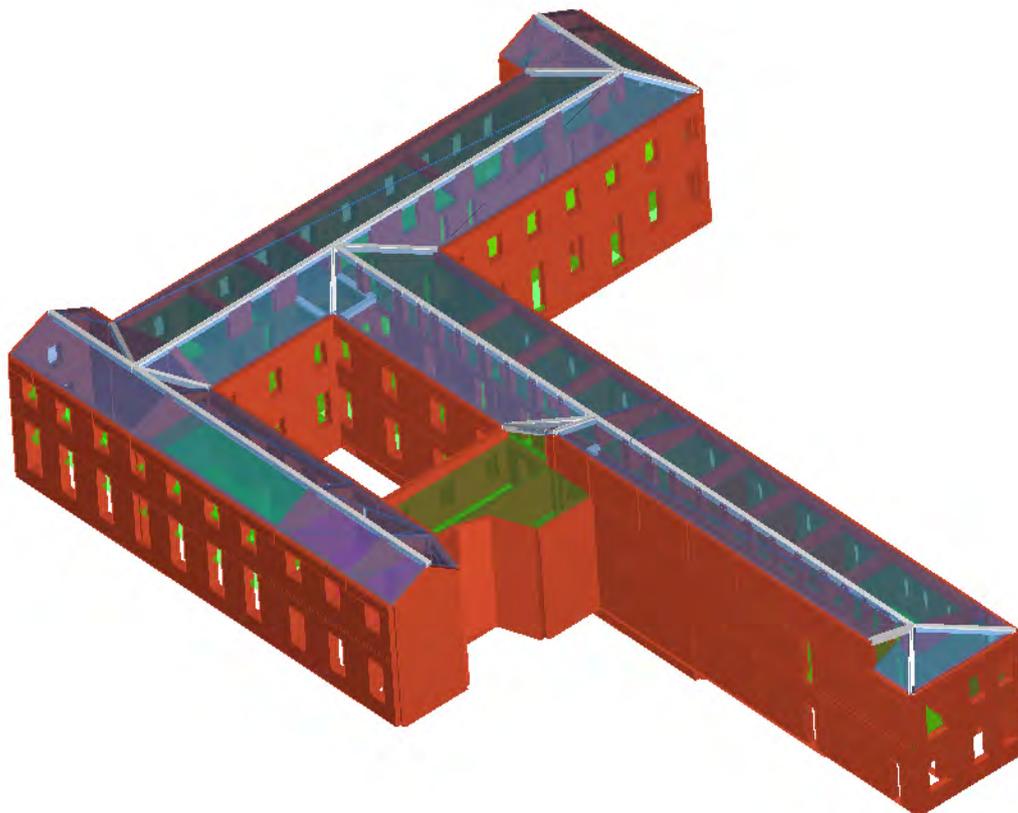
Figura 10.18: Modello tridimensionale senza le strutture adiacenti

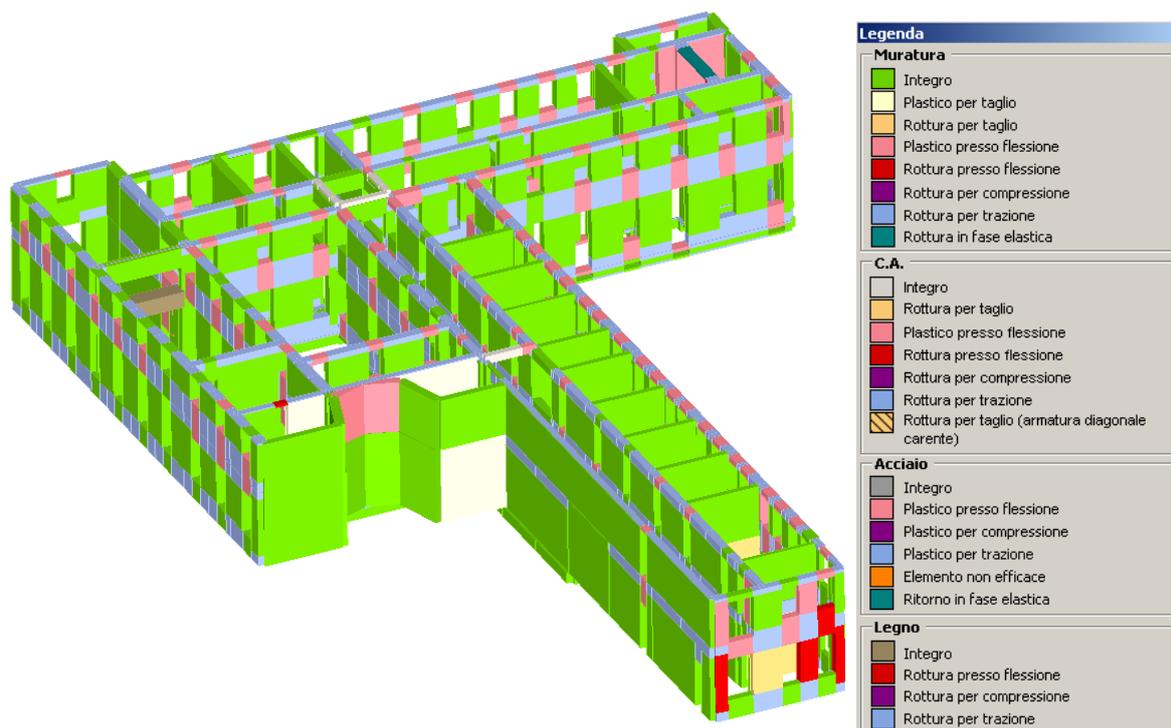
Figura 10.21: Quadro fessurativo relativo alla direzione y (condizione 19) nel modello senza vicoli di interazione

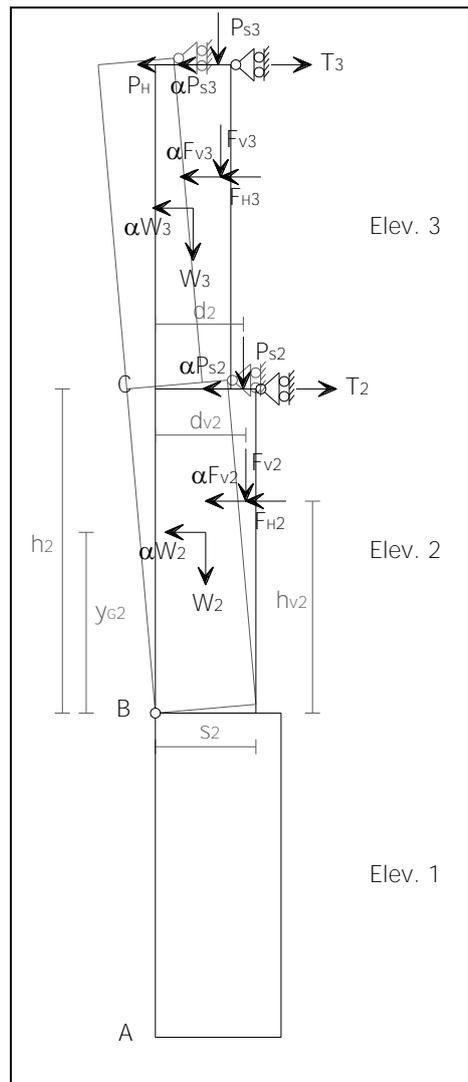
Figura 10.22: Schema del cinematismo di ribaltamento (tratto da "Repertorio dei meccanismi di danno, delle tecniche di intervento e dei relativi costi negli edifici in muratura". Parte Seconda - Modelli cinematici per l'analisi strutturale degli edifici in muratura. Sisma Marche 1997 - Decreto del Commissario Delegato per gli interventi di Protezione Civile n. 28 del 10 aprile 2002).

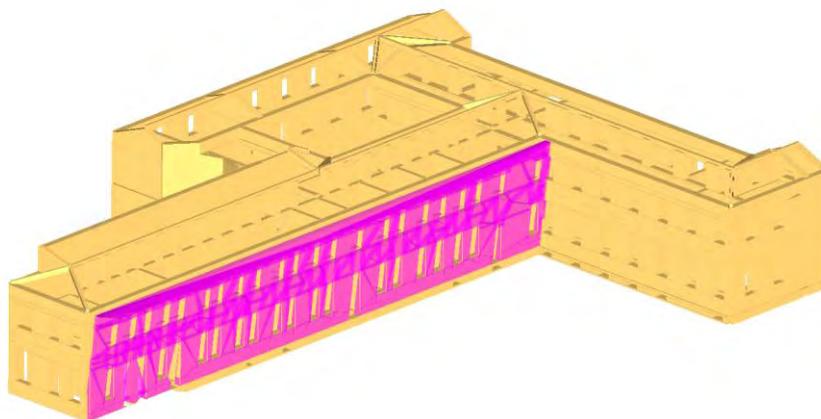
Figura 10.23: Schema del cinematismo (attivazione al piano campagna)

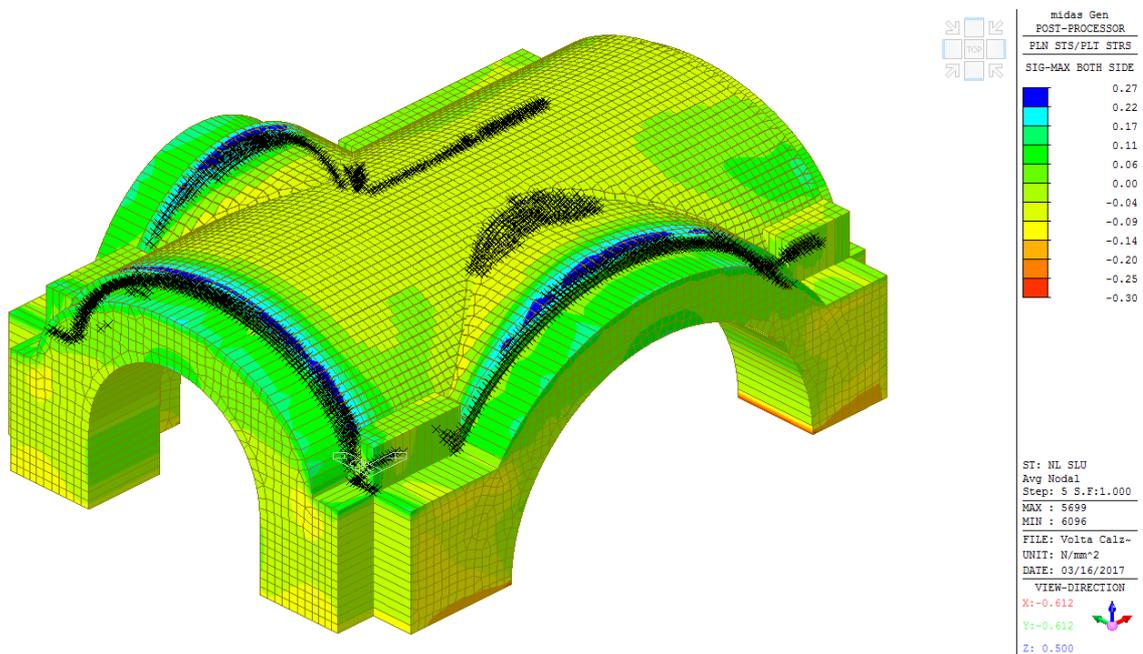
Figura 10.33: volta n.1 - Configurazione A: mappa delle tensioni principali massime (trazione positiva) all'estradosso per SLU
