COMUNE DI CASTELNUOVO SCRIVIA
PROVINCIA DI ALESSANDRIA

Scuola Statale elementare “Bandello” e materna “Guerra”

STUDIO DI VULNERABILITA' STATICA e SISMICA

RELAZIONE CONCLUSIVA

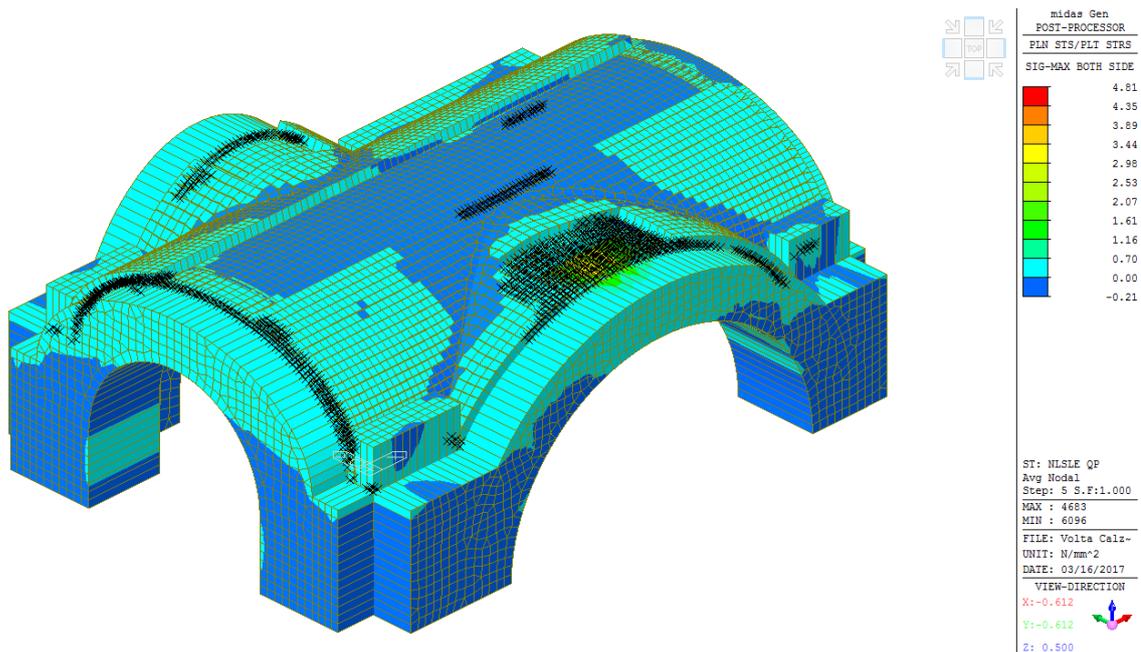
Figura 10.37: volta n.1 - Configurazione B: mappa delle tensioni principali massime (trazione positiva) all'estradosso per SLE QP

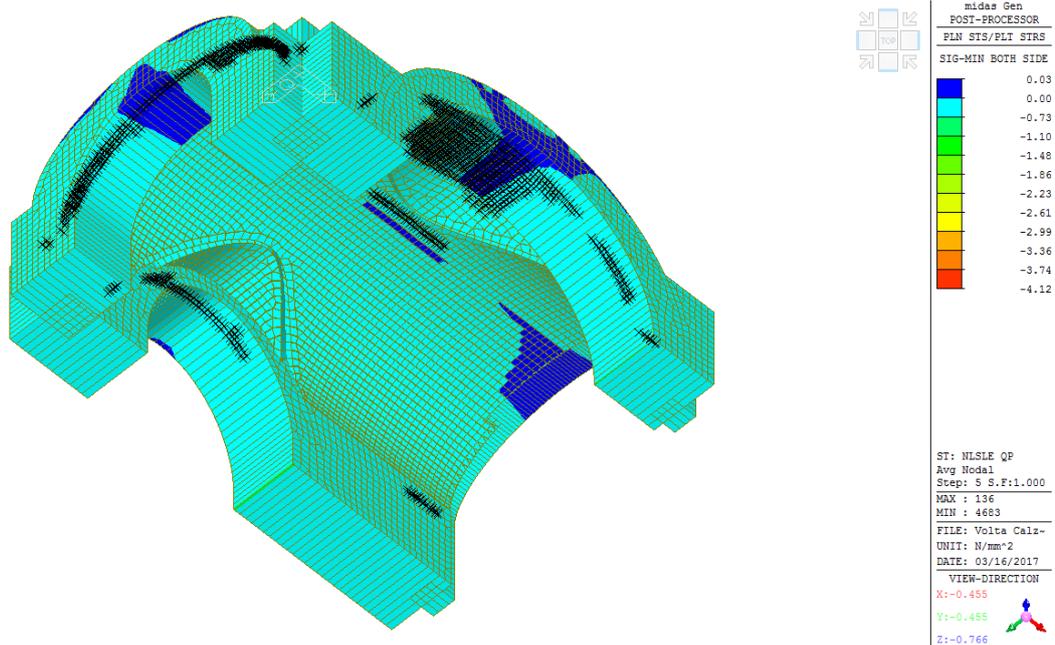
Figura 10.40: volta n.1 - Configurazione B: mappa delle tensioni principali minime (trazione positiva) all'intradosso per SLE QP

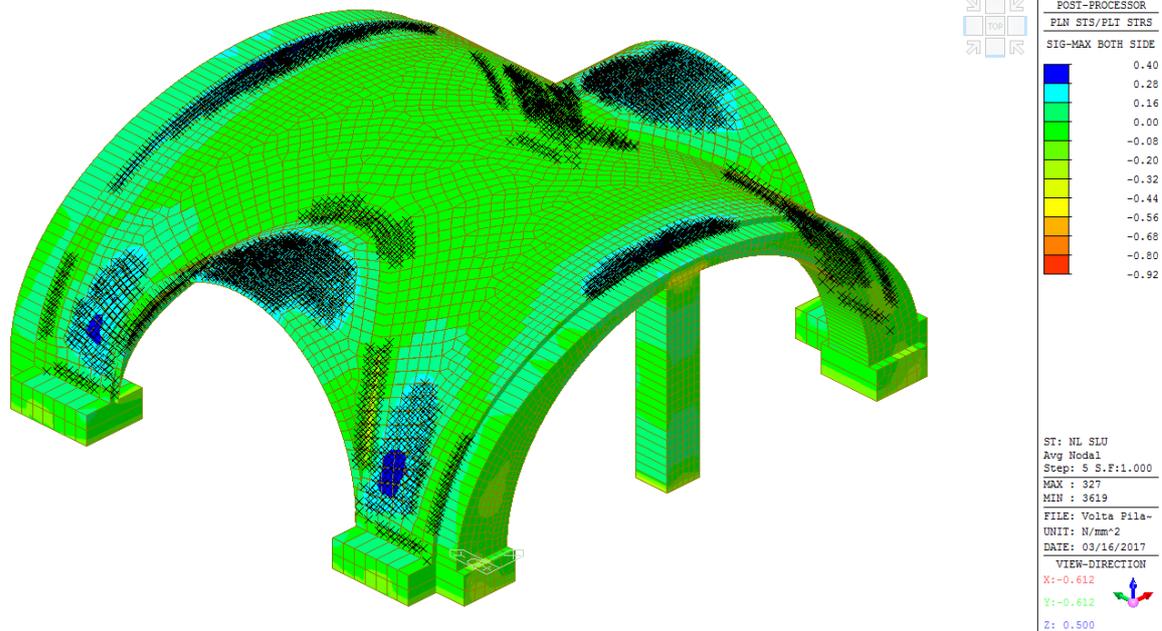
Figura 10.48: volta n.2: mappa delle tensioni principali massime (trazione positiva) all'estradosso per SLU

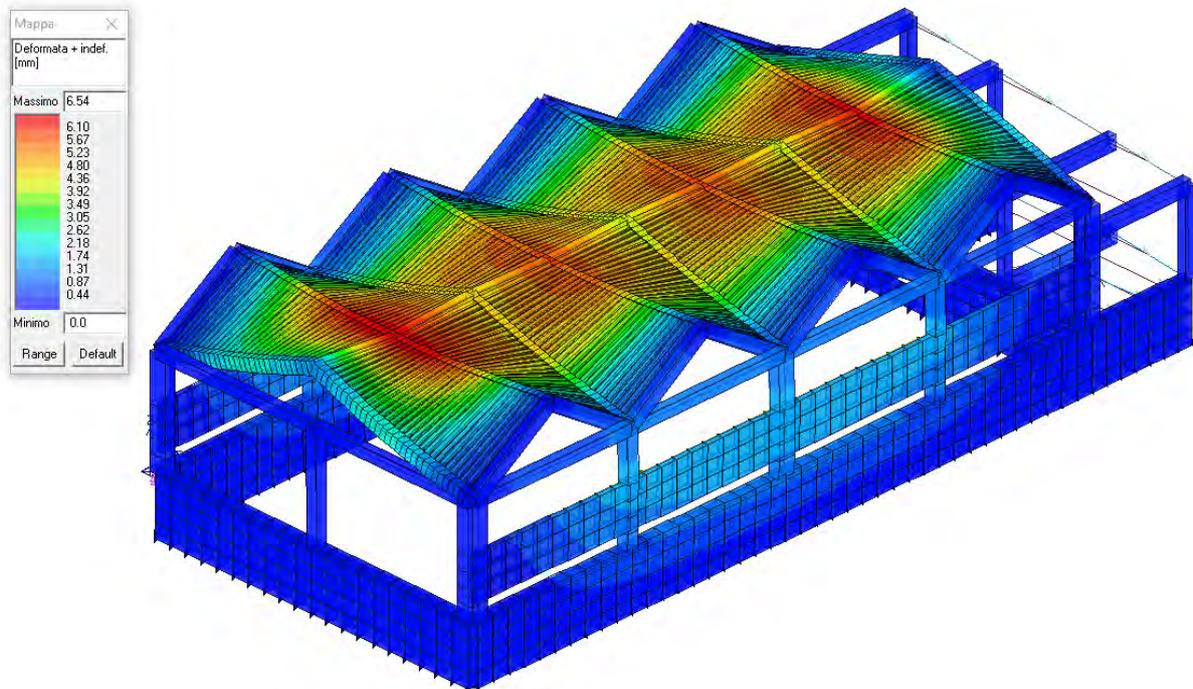
Figura 11.2: deformata del modello di calcolo sotto l'azione dei carichi gravitazionali in combinazione SLE Rara

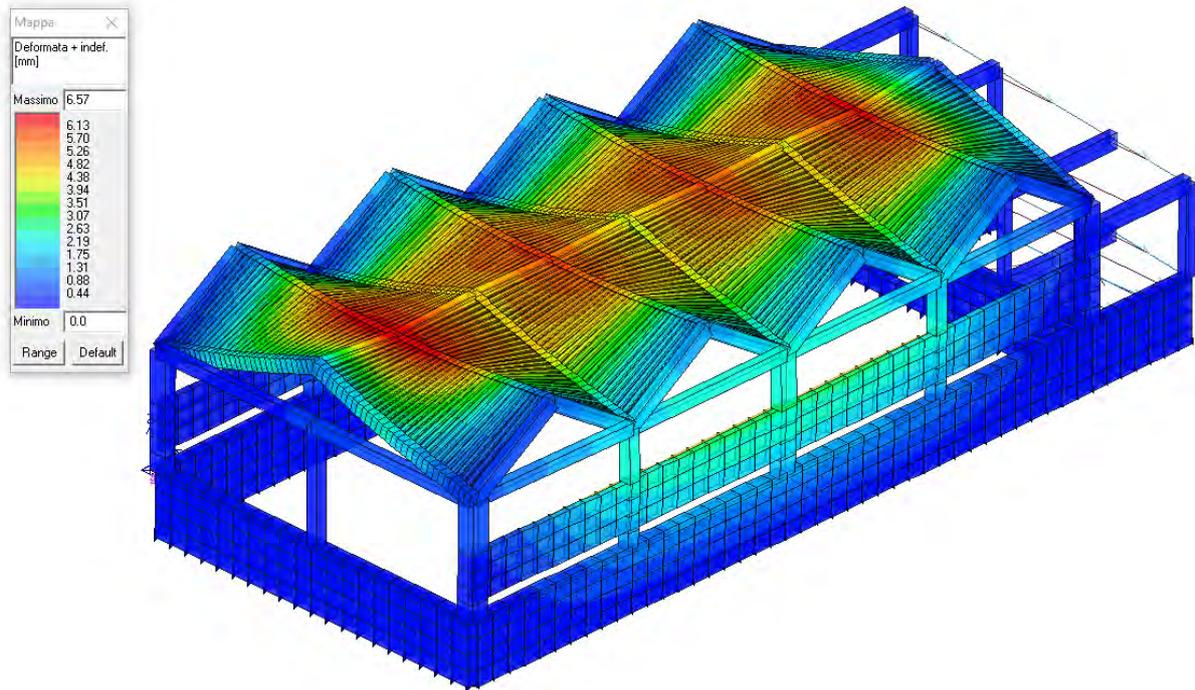
Figura 11.3: deformata del modello di calcolo sotto l'azione dei carichi gravitazionali e del vento in direzione X + in combinazione SLE Rara

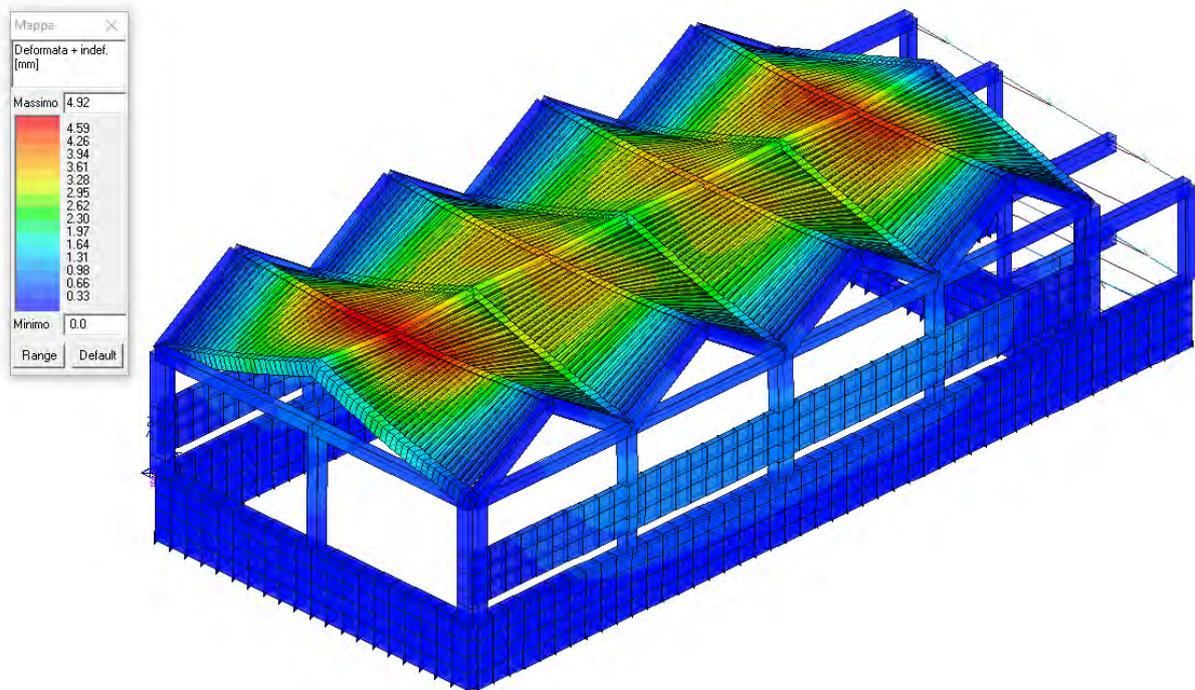
Figura 11.4: deformata del modello di calcolo sotto l'azione dei carichi gravitazionali e del vento in direzione Y + in combinazione SLE Rara

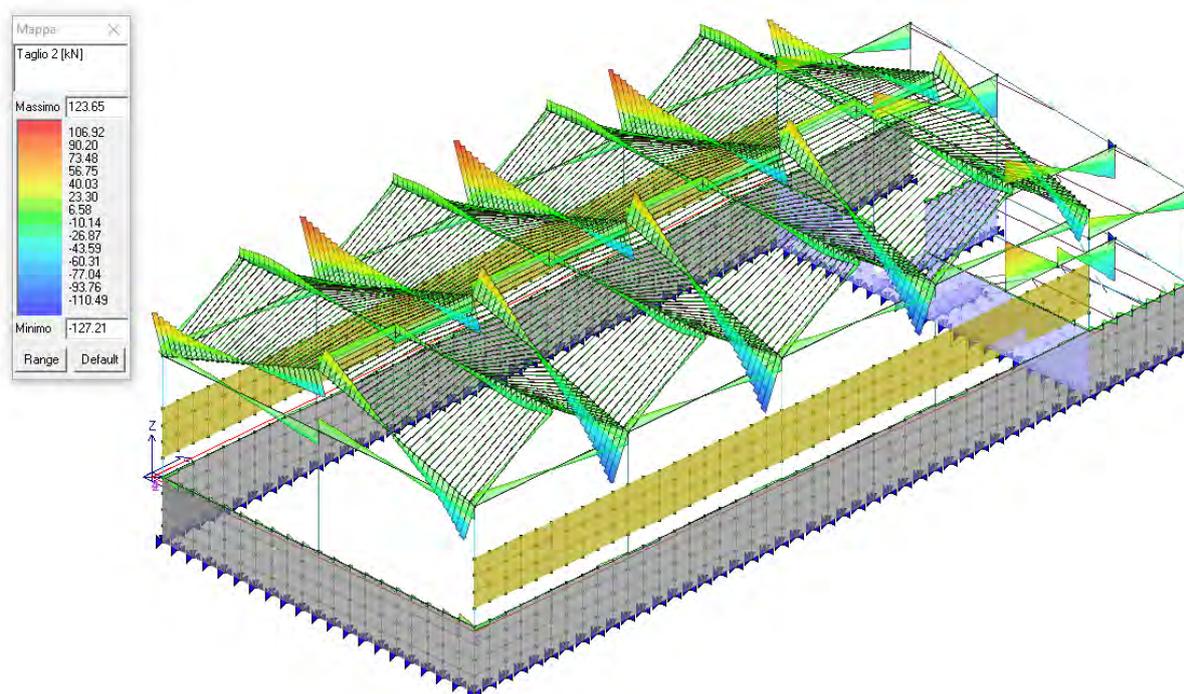
Figura 11.5: diagramma involuppo dello sforzo di taglio nelle travi a SLU

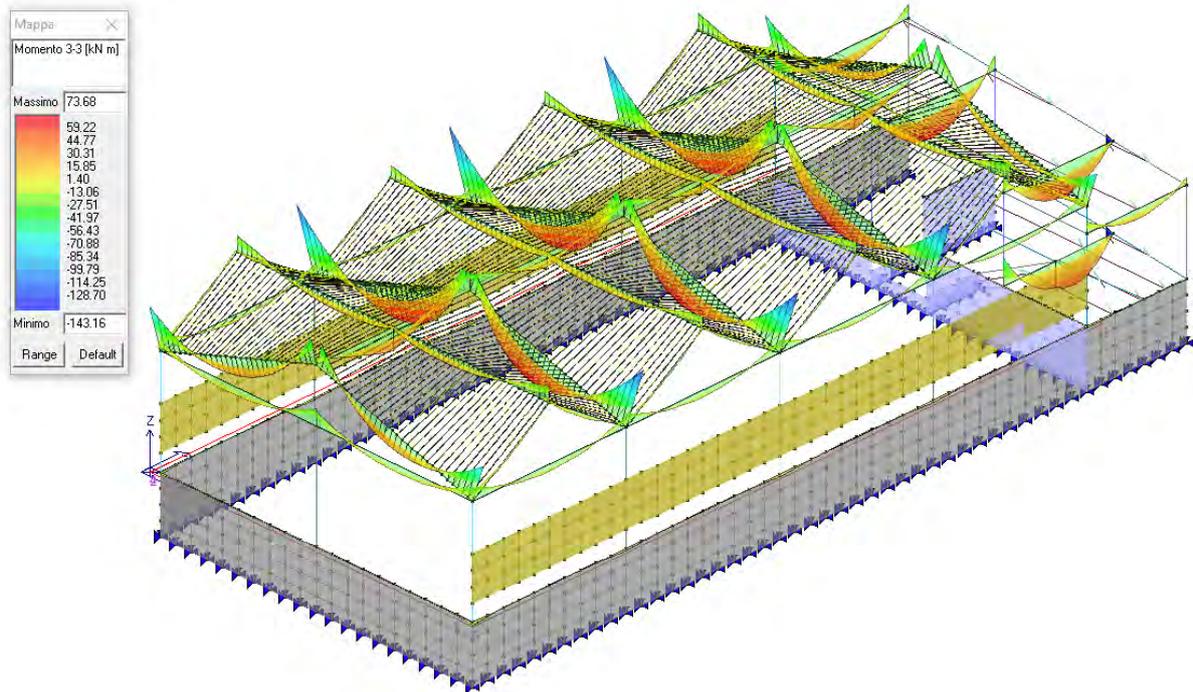
Figura 11.6: diagramma involuppo del momento flettente nelle travi a SLU

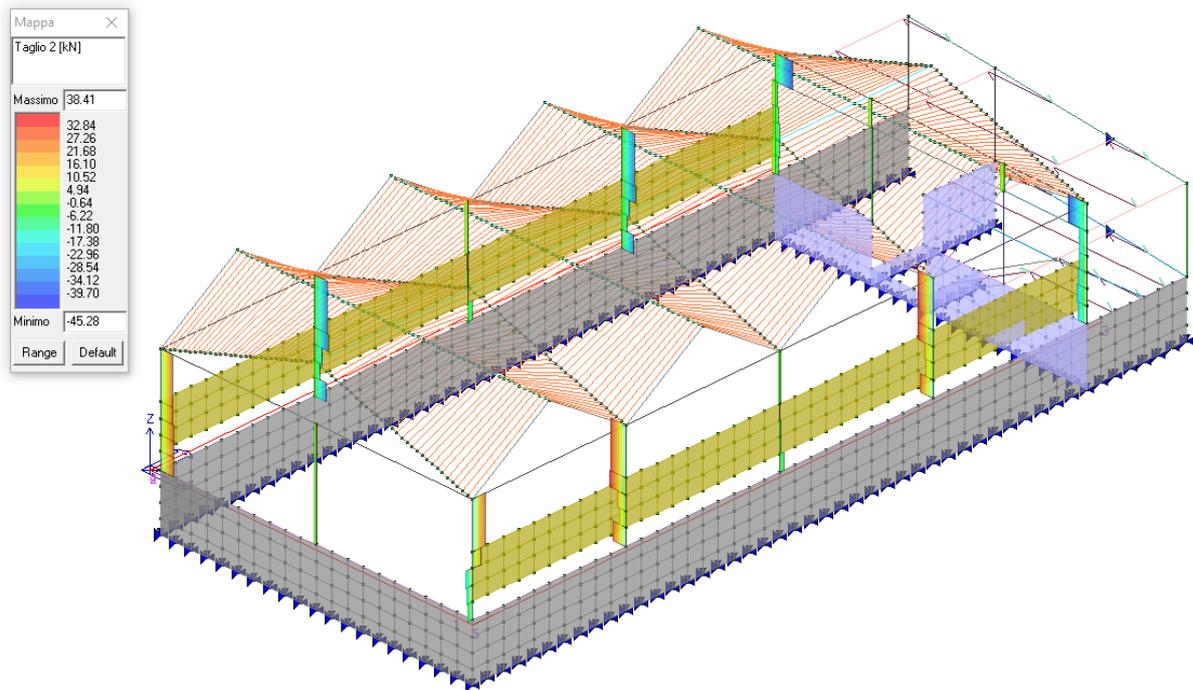
Figura 11.8: diagramma involucro dello sforzo di taglio in direzione dell'asse locale X nei pilastri a SLU

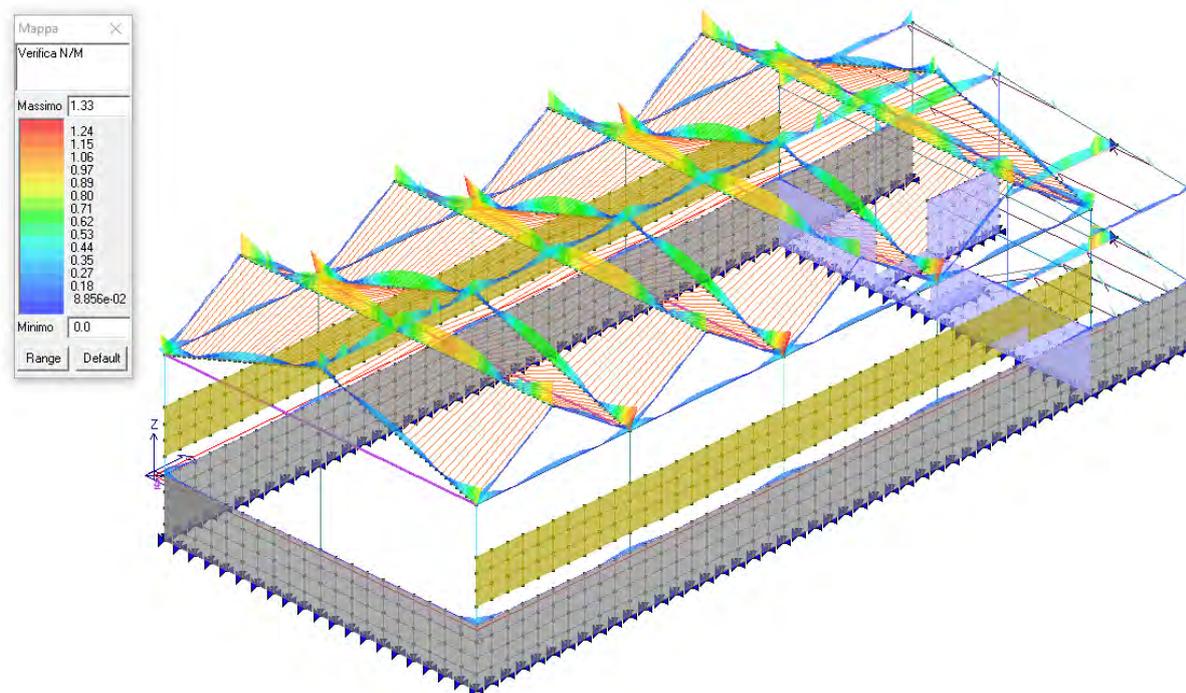
Figura 11.12: travi - rapporto tra le sollecitazioni normali e flettenti di calcolo e quelle ultime in riferimento al dominio di rottura (valori minori o uguali a 1 indicano verifica positiva).

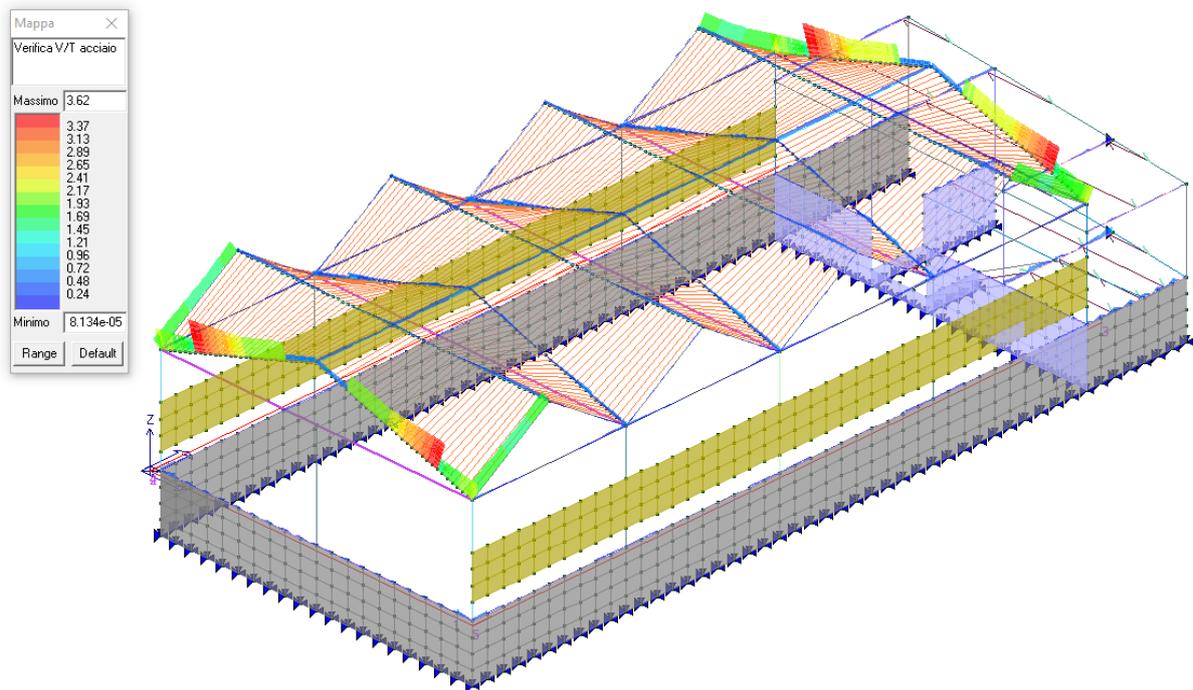
Figura 11.14: travi - rapporto tra le sollecitazioni taglianti e torcenti di calcolo e quelle ultime in riferimento alla resistenza dell'acciaio (valori minori o uguali a 1 indicano verifica positiva).

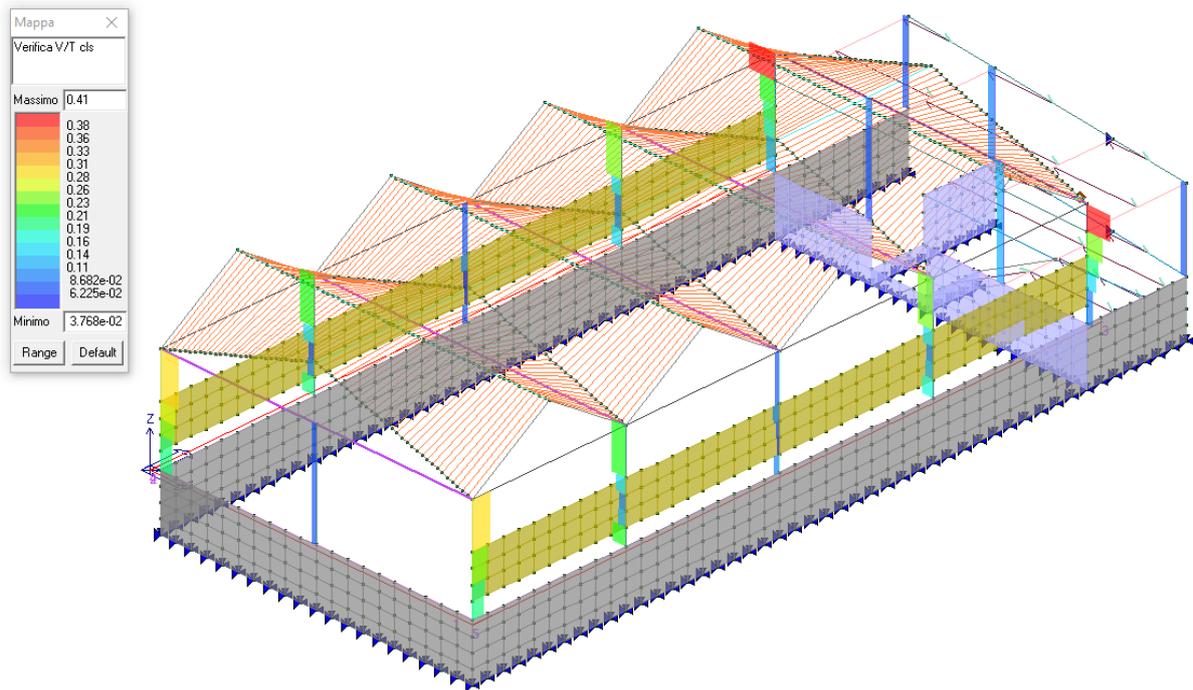
Figura 11.16: pilastri - rapporto tra le sollecitazioni taglianti e torcenti di calcolo e quelle ultime in riferimento alla resistenza del calcestruzzo (valori minori o uguali a 1 indicano verifica positiva).

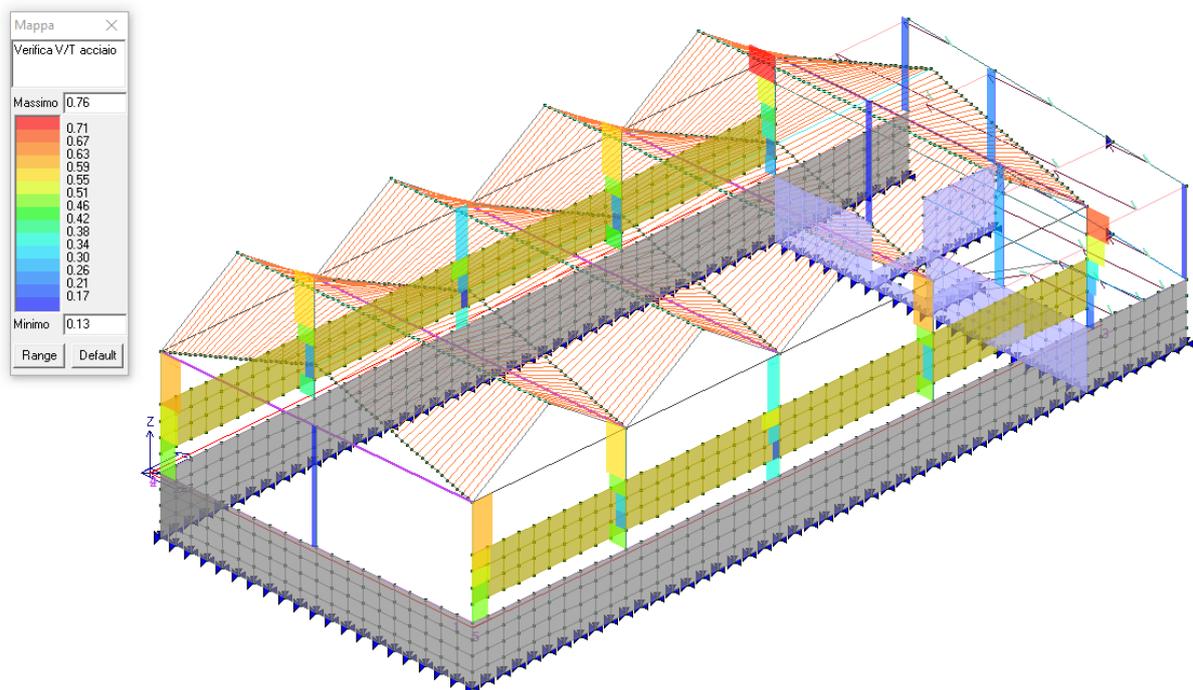
Figura 11.17: pilastri - rapporto tra le sollecitazioni taglianti e torcenti di calcolo e quelle ultime in riferimento alla resistenza dell'acciaio (valori minori o uguali a 1 indicano verifica positiva).
